Porte ancienne en bois

Entretien et rénovation

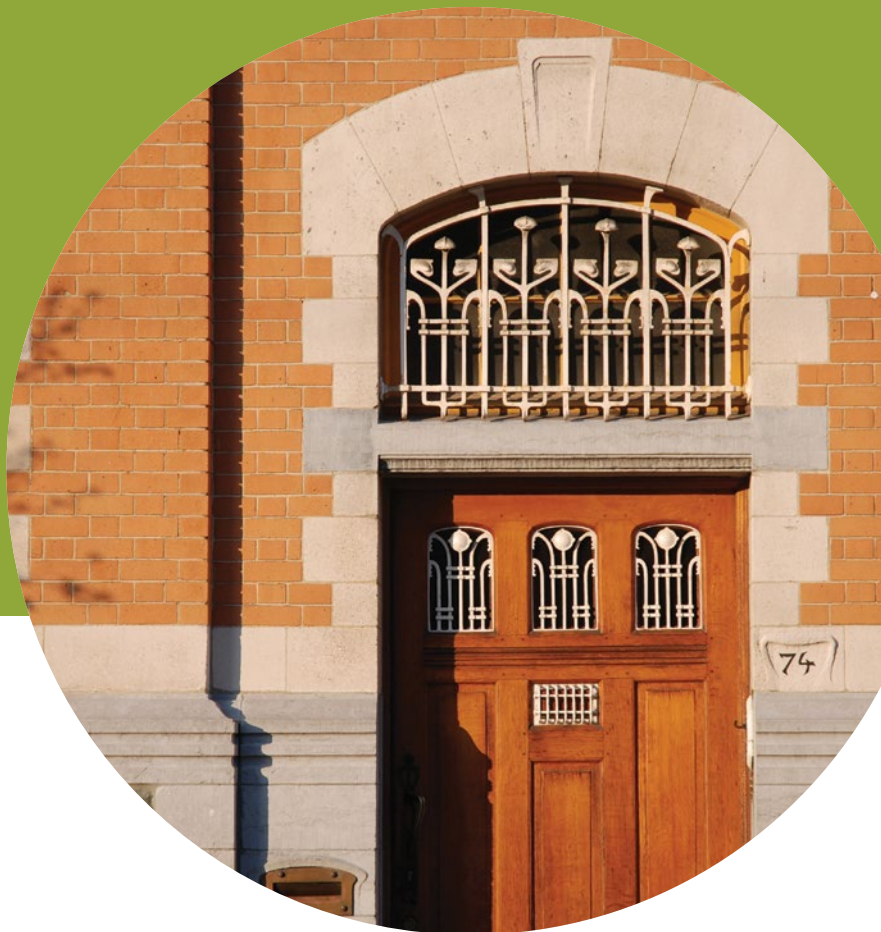
- 1 Rue Jenatsy 7, Schaarbeek.
- 2 Imposte avec traverse moulurée de style néoclassique.
- 3 Heurtoir de porte dans une façade de style éclectique.
- 4 Entrée de boîte aux lettres d'esprit Art nouveau.
- 5 Garniture de serrure et poignée modernistes.

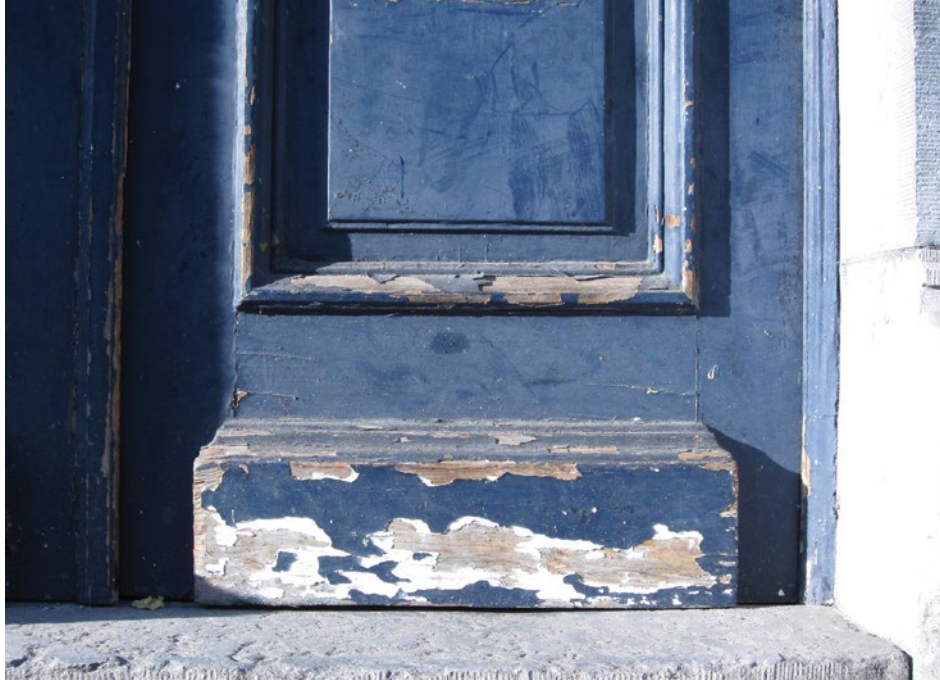
Peinture écaillée en bas de porte.

Si nécessaire, remettre une couche de peinture ou de vernis sur le bas de la porte qui, davantage exposé aux intempéries et aux chocs, se dégrade plus rapidement.

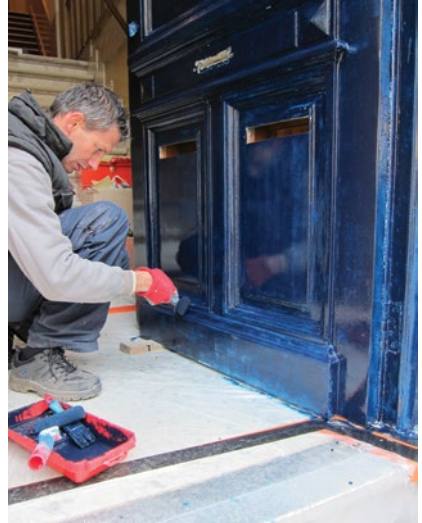
Mise en peinture.

Envisager, si nécessaire, de repeindre ou de revenir complètement la porte. Il est préférable de ne pas décaper. Un léger ponçage au papier de verre à grain fin est souvent suffisant avant la remise en peinture. Un décapage complet ne sera réalisé que si la finition existante est fortement dégradée et irrégulière. Ce travail délicat requiert de préférence les compétences d'un professionnel. Le décapage à la flamme, par sablage ou par bain chimique, est à proscrire car ces techniques causent bien souvent des dégâts irréversibles.

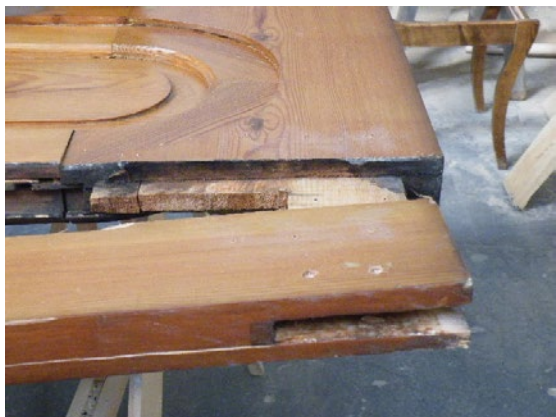
Démontage d'un montant à remplacer. Photo Olivier Cabay.

Les assemblages des anciennes portes ne sont pas collés. Ils sont fixés à l'aide de chevilles et de coins de bois, ce qui permet le démontage et le remplacement de pièces abîmées. Des réparations locales peuvent être réalisées au moyen de greffes de bois, voire à la résine époxyde pour les petites lacunes.

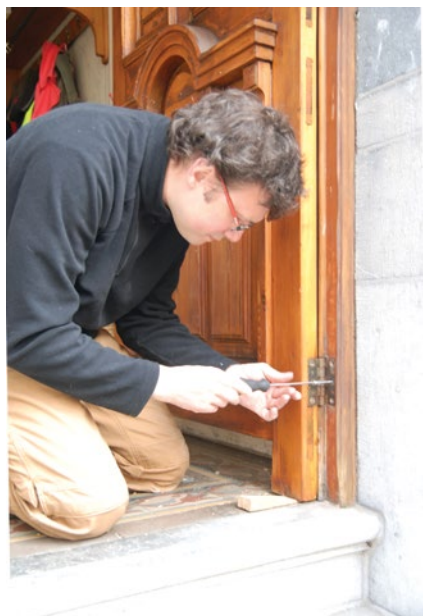
Repose de la porte après restauration.

Il est également possible de redresser en atelier une porte qui frotte sur le sol parce que ses assemblages se sont relâchés.

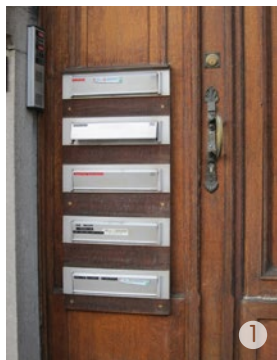
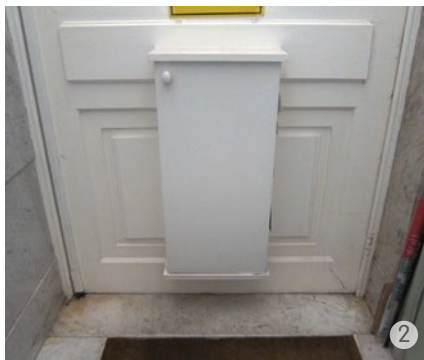
- ① Percement inesthétique de boîtes aux lettres, cause d'infiltration d'air froid.
- ② Boîte aux lettres étanche à l'air grâce à la pose d'un joint périphérique.

La meilleure solution pour améliorer l'étanchéité des boîtes aux lettres consiste à placer une boîte intérieure dont la porte est pourvue d'un joint périphérique afin d'éliminer toute entrée d'air.

Des boîtes aux lettres ont parfois été percées au rythme des divisions de maisons unifamiliales en plusieurs logements. Ces percements inesthétiques augmentent considérablement l'infiltration d'air froid. Une solution à ce problème consiste à conserver la seule entrée de boîte aux lettres d'origine (un menuisier peut refermer les autres ouvertures à l'aide de greffes de bois) et à placer dans le hall des casiers pour le courrier des différents occupants.

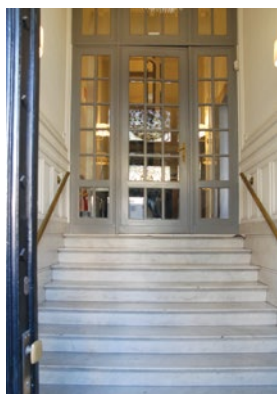
Sas d'entrée dans une maison de la fin du XIX^e siècle.

Dans les maisons bourgeoises de la fin du XIX^e siècle, une porte intérieure est fréquemment placée au sommet de la volée d'escalier en marbre qui permet d'accéder au rez-de-chaussée surélevé. Cela forme un « espace tampon » qui protège la cage d'escalier des courants d'air. Dans les maisons qui ne possèdent pas de sas d'entrée, il est possible, lorsque la disposition des lieux le permet, de reproduire ce dispositif en plaçant une porte intérieure.

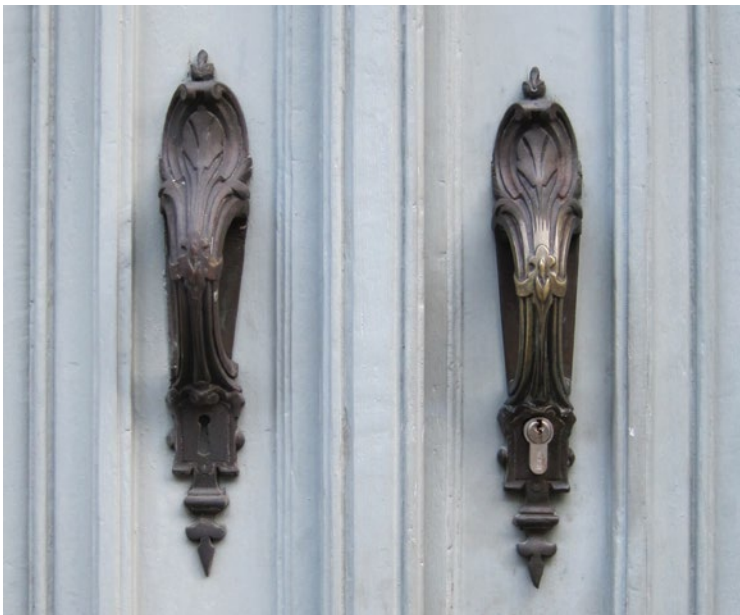
Garniture de serrure ancienne dont le trou de clé a été agrandi pour la pose d'un cylindre.

Le trou de clef de la garniture ancienne peut éventuellement être agrandi pour y placer un cylindre. Le cas échéant, le cylindre doit être choisi dans une dimension qui lui permette d'affleurer du côté extérieur afin de n'offrir aucune prise en cas de tentative d'effraction.

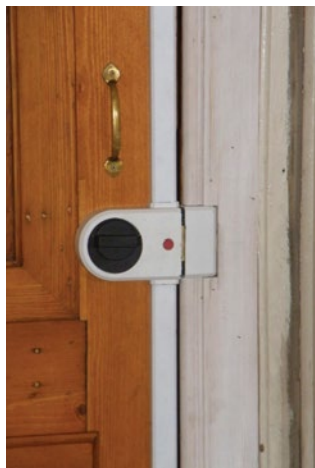
Serrure appliquée avec trois points d'ancrage.

Les portes anciennes peuvent être équipées d'une serrure à plusieurs points d'ancrage qui renforce la résistance à l'effraction. Ce genre de serrure doit de préférence être posé en applique, système très efficace en termes de sécurité puisqu'il possède un point d'ancrage haut et un point d'ancrage dans le sol. D'autres modèles de serrure à plusieurs points peuvent être encastrés dans l'épaisseur de la porte. S'ils sont plus discrets visuellement, ils présentent l'inconvénient de diminuer la résistance de la porte, à cause des encastresments, et nécessitent un travail de mise en place plus lourd.
