Balkon

ONDERHOUD EN BESCHERMING

Het balkon, een charmante troef

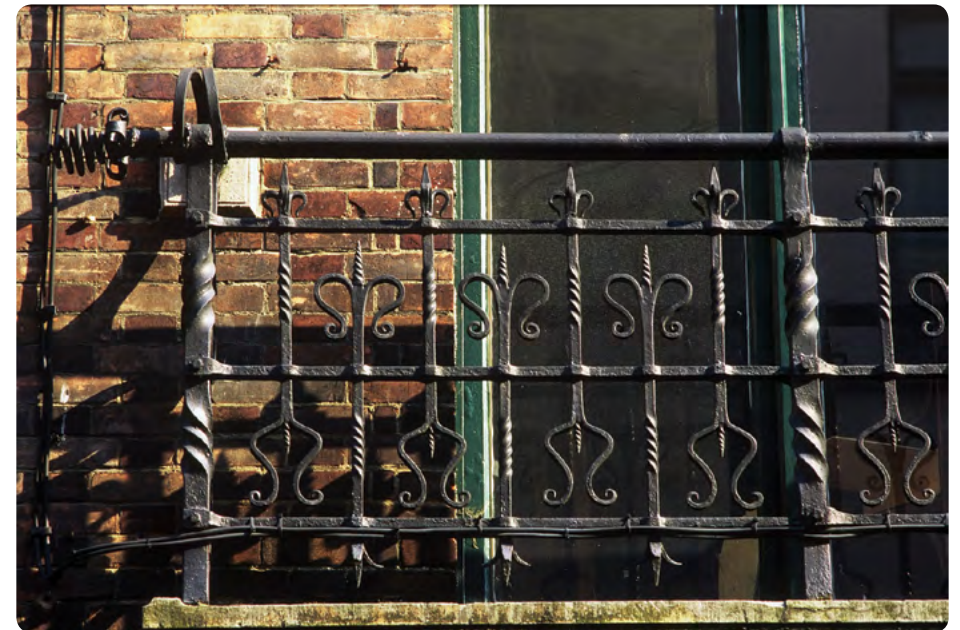
Smeedijzeren balkon
Parmastraat 30, 1060 Sint-Gillis (1882)

Op het einde van de 19e eeuw herstellen het eclecticisme, geïnspireerd op de middeleeuwen en daarna de art nouveau, de ambachtelijke productie van het smeedijzer in ere. Het basismateriaal van de borstwering is de ijzeren staaf met een rechthoekige of vierkante doorsnede. Het gebruikte metaal is een zeer zuiver ijzer, dat zich leent tot alle soorten warme en koude bewerkingen: het buigen, kabelmotief... De samenvoegingstechnieken zijn gevarieerd: beugels die meerdere staven omklemmen, bevestiging met behulp van klinknagels, schroeven, bouten... Het lassen wordt gebruikt vanaf het interbellum, in het art-deco en modernistisch siersmeedwerk.

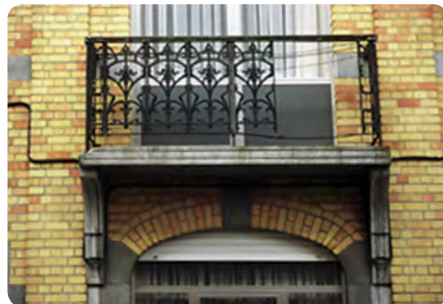
Balkon met gietijzeren borstwering waarvan twee elementen gebroken zijn

De breekbaarheid van de decoratieve gietijzeren panelen neemt toe met de leeftijd. Men ziet vaak balkons waarvan één of meerdere elementen gebroken zijn of ontbreken. Dit risico wordt versterkt door een gebrek aan onderhoud van de ijzeren structuur die voor de cohesie van de borstwering zorgt. Deze ondergaat vervormingen die op hun beurt spanningen in de gietijzeren elementen creëren. Om dezelfde reden mag een stelling of een heftoestel in geen geval steunen op de borstwering van het balkon.

Een gebroken gietijzeren paneel kan gesoldeerd worden, maar de duurzaamheid van de ingreep is niet gegarandeerd. Verschillende technieken werden getest om een leegte op te vullen: realisatie van een motief in smeedijzer of zelfs in synthetisch hars. Wanneer de schade aanzienlijk is, is vervanging van de borstwering onvermijdelijk.

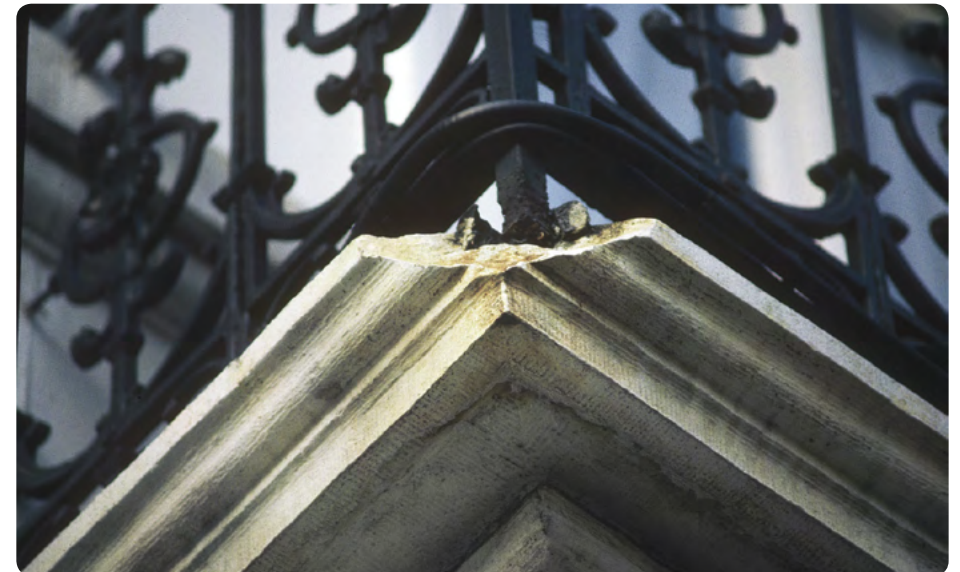
Het zwellen van het metaal door inwerking van roest, in combinatie met vorst, veroorzaakt breuken in de steen.

De bevestigingspunten van de metalen stukken in het metselwerk vergen een heel specifieke aandacht: de in lood vastgegoten stijlen in het stenen grondvlak zijn aan de basis vaak ingevreten, waardoor de bevestiging van de borstwering een hachelijke zaak wordt. Na behandeling van het metaal tegen corrosie kan deze schade hersteld worden met behulp van minerale mortel.

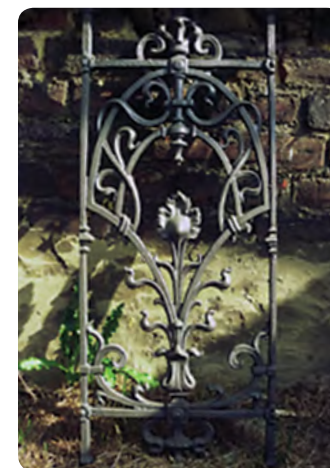
Decoratief gietijzeren element dat door een hedendaagse gieterij terug in productie werd gebracht

Sommige siersmeden hebben enkele modellen van decoratieve gietijzeren panelen terug in productie gebracht waardoor een borstwering kan worden gereconstrueerd die de oorspronkelijke sterk benadert.
