Historisch stalen raam

ONDERHOUD EN VERBETERING
VAN DE PRESTATIES

homegrade
brussels

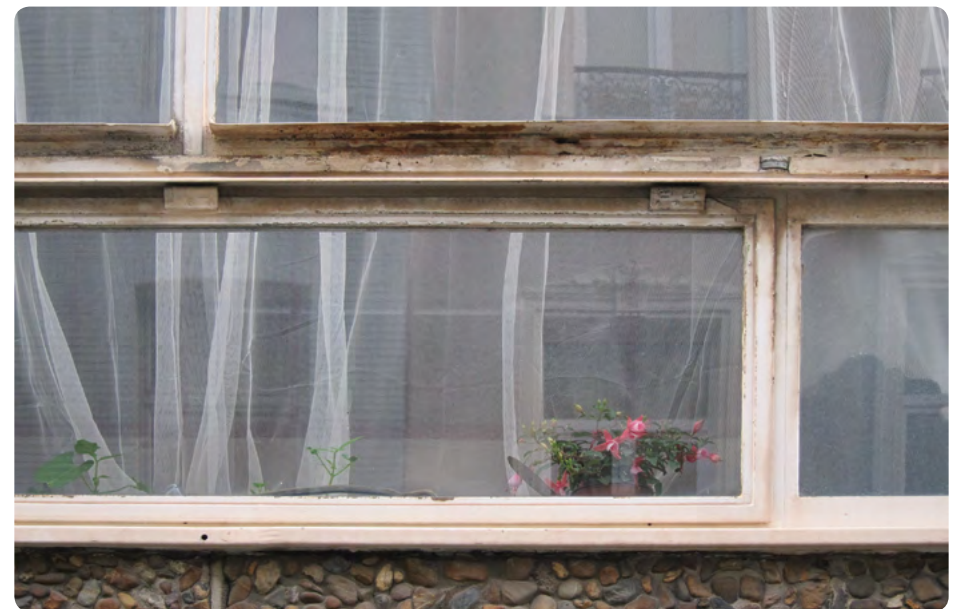
Roest op de onderste dwarsregels: dringend onderhoud noodzakelijk!

Verwaarlozing van de ramen kan voor onaangename verrassingen zorgen: onder invloed van de roest "zwellt" het metaal, waarbij het volume sterk toeneemt. Dit verschijnsel kan vervormingen van de metalen stukken veroorzaken, en zelfs glasbreuk. Het is van belang regelmatig de gevoeligste punten van het raam te controleren: de horizontale stukken in het onderste gedeelte, de verbindingzones, de scharnieren aan de buitenkant. De vernieuwing van de veragen moet het metaal beschermen tegen lucht en water, die verantwoordelijk zijn voor corrosie.

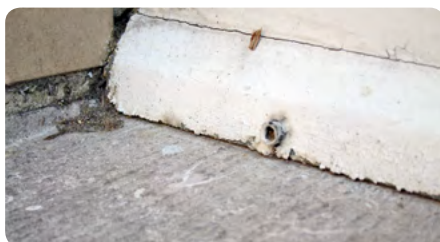
De afvoerkanalen onderaan het raam openhouden

Kijk na of de waterafvoergaten onderaan het raam niet verstopt zijn, en maak ze indien nodig vrij met behulp van een metalen puntbeitel.

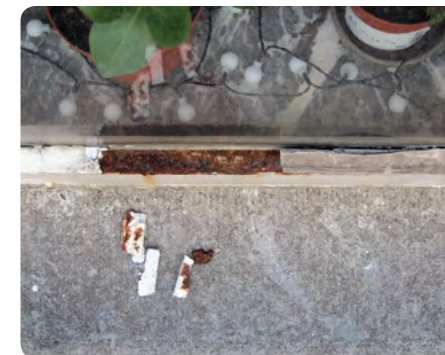
Beschadigde stopverf: dringend onderhoud noodzakelijk!

Zodra een probleem wordt vastgesteld Vervang onmiddellijk de beschadigde stopverf. Stopverf speelt een essentiële rol omdat ze niet alleen de ruiten helpt vastzetten, maar ook verhindert dat het water in de metaalprofielen sijpelt. De oorspronkelijke stopverf werd van krijt en lijnolie gemaakt. Haar samenstelling verschilt lichtjes van die van de klassieke stopverf voor glas, die gebruikt wordt om glas in houten ramen te plaatsen. Vandaag opteert men beter voor een synthetische stopverf, die haar soepelheid langer behoudt. Reinig vóór het plaatsen het metaal, en behandel het met een roestwerend middel.

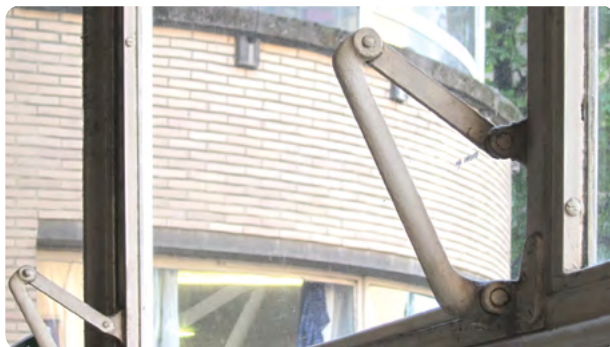
Sluitingssysteem voor naar buiten kantelend raam, Gemeenteschool 3 Timmermansstraat 53, 1190 Vorst (1954)

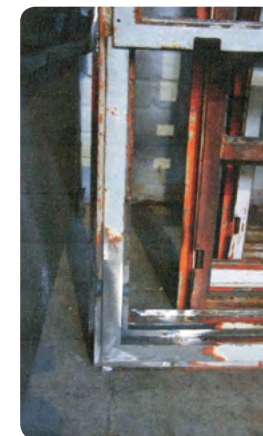
Herstellen van elementen in het kozijn van een stalen raam
© Ferronnerie Dejeond-Delarge

De restauratie van een stalen raam moet aan een vakman overgelaten worden. Deze kan een beschadigd deel van een profiel vervangen door een gelijkwaardig sectie- element, dat gelast wordt. Het is een delicate operatie omdat de warmte, die zich in de ruimte verspreidt, vervormingen kan veroorzaken.

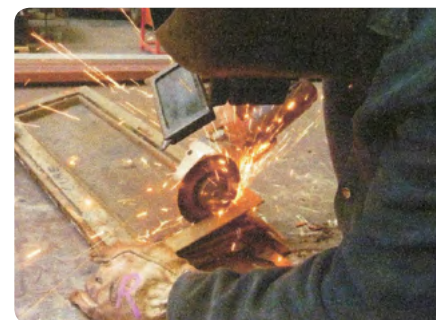
Blootleggen van de aangetaste zones met de slijpschijf
© Ferronnerie Dejeond-Delarge

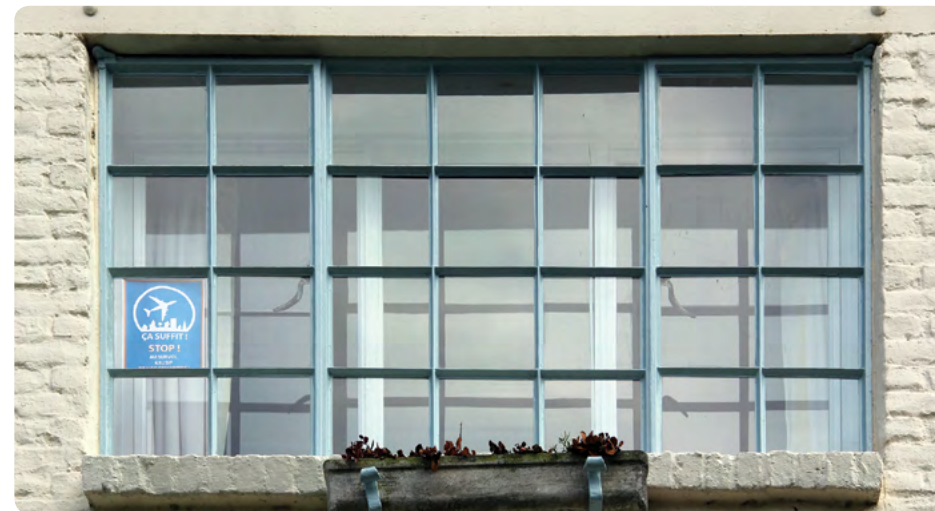
Plaatsing van een dubbel venster

Het ontdebelen van het venster, door een tweede venster te plaatsen, maakt het mogelijk om weinig isolerende metalen ramen en glaswerk met een erfgoedwaarde te behouden. De impact van een dergelijke ingreep op het binnenaanzicht van een ruimte moet per geval beoordeeld worden. Het tweede venster kan van staal worden vervaardigd om het lichte uiterlijk van de bestaande ramen te respecteren, maar in sommige gevallen kunnen aanvaardbare oplossingen worden verkregen met profielen in aluminium of in hout.

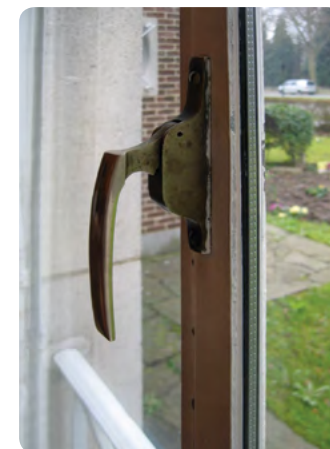
Plaatsing van dubbel glas in het bestaande stalen raam
© Michel Louis

Sommige profielen van metalen ramen zijn breed genoeg voor de plaatsing van dubbel glas, ter vervanging van het oorspronkelijke enkel glas. Een kleine metalen lat – glaslat – wordt op het bestaande profiel bevestigd om het dubbel glas vast te zetten, waardoor de profielen van het raam lichtjes verbreden. Deze oplossing leidt tot een theoretisch risico waarbij de condensatie, die oorspronkelijk op de beglazing ontstond, op de raamprofielen geconcentreerd wordt. In de praktijk lijkt dit probleem weinig voor te komen. Voorzichtigheid is echter geboden in het geval van vochtige ruimtes: badkamer, keuken.

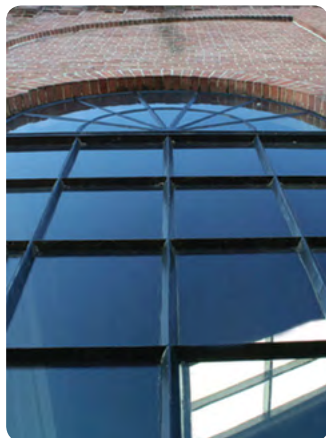
Enkel glas met lage emissie in een stalen raam met kleine verdelingen
© Van Ruysdael

Het betreft een gelaagd glas, voorzien van een laag metaaloxide waardoor het glas twee keer beter isoleert dan klassiek enkel glas (maar het isoleert minder dan dubbel glas). Het heeft als voordeel dat het in metalen ramen kan geplaatst worden zonder de profielen te wijzigen.

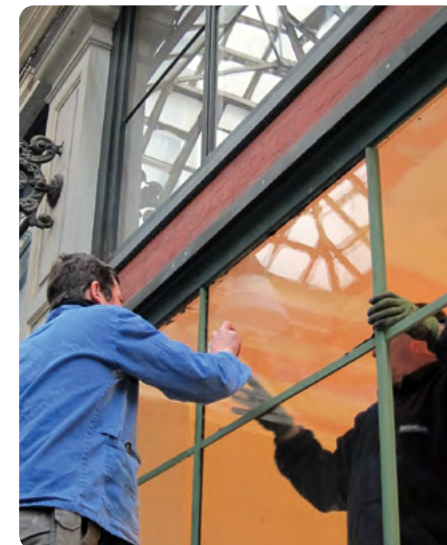
Plaatsing van getrokken glas op traditionele wijze
Prinsengalerij, 1000 Brussel

Bij de plaatsing van een beglazing is het van belang deze correct vast te zetten zodat de geometrie van het raam behouden blijft. Dit werk, uitgevoerd door middel van kleine houten spieën, moet aan een vakman worden overgelaten.

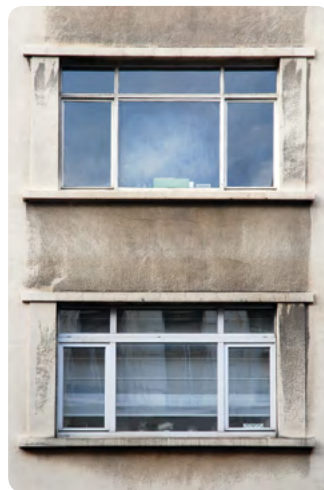
Stalen raam vervangen door raam in PVC zonder overeenkomst met het oorspronkelijke model

De vervanging van stalen ramen door andere materialen resulteert altijd in zwaardere profielen. Hout, PVC en klassieke aluminium profielen kunnen niet gebruikt worden wegens hun buitensporige dikte. Sommige fabrikanten van aluminiumramen bieden relatief dunne profielen aan met een specifiek reliëf, die soms voor een aanvaardbaar compromis zorgen.
