Vocht in de woning

DIAGNOSE EN OPLOSSINGEN

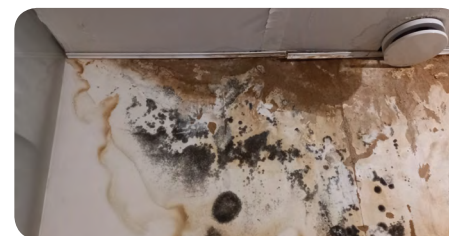
Donkere kringen op de muur van een ruimte onder een plat dak door een oude en geperforeerde dakafdichting

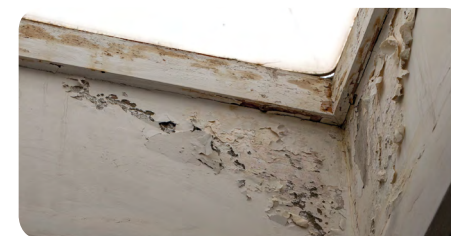
Afbladderende verf op de omlijsting van een koepel met plat dak door een slechte afdichting tussen de koepel en het platte dak

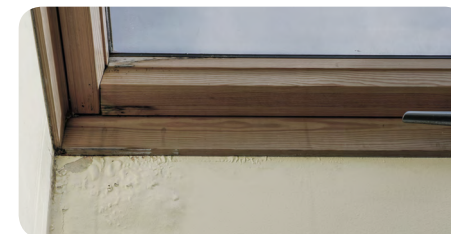
Blaasvorming van de verf op de omlijsting van een dakvenster door een slechte verbinding tussen het raam en het hellende dak

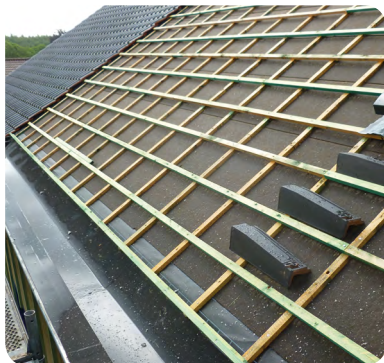
Onderdakfolie geplaatst onder de dakpannen © Isopro

Tegenwoordig wordt er altijd een onderdak geïnstalleerd onder de dakbedekking om de waterdichtheid te garanderen en de isolatie te beschermen.

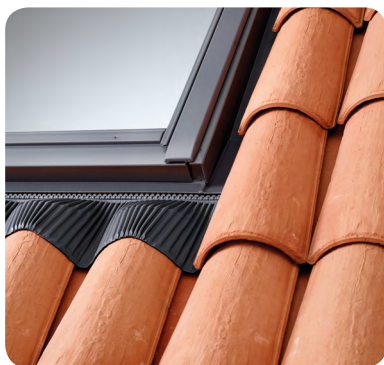
Verbinding tussen het dakvenster en de dakpannen © Velux

Alle verbindingen vereisen speciale aandacht en eventuele gebreken moeten worden gerepareerd volgens de regels van het vak. Voor bepaalde aansluitingen zoals rond dakvensters zijn er geprefabriceerde onderdelen beschikbaar.

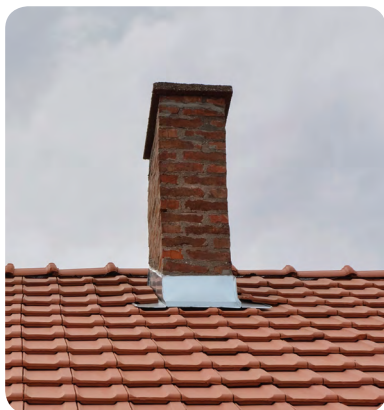
Gootstukken bij de aansluitingen met de dakpannen

- dakaansluitingen. Waar nodig wordt gerenoveerd met nieuwe gootstukken.
- metselwerk, waar beschadigde of ontbrekende voegen moeten worden vernieuwd. In sommige gevallen kan het aanbrengen van waterafstotend cement op de muren een oplossing zijn.
- de dakkap, die kan worden vervangen als ze defect raakt.

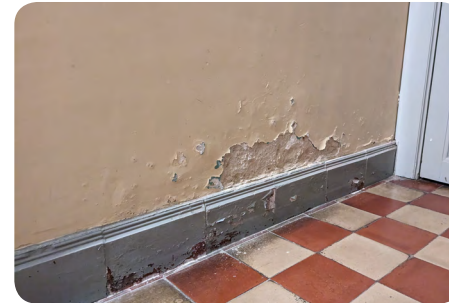
Opstijgend vocht leidt tot aantasting van pleisterwerk en verfwerk op een muur op de begane grond zonder kelder

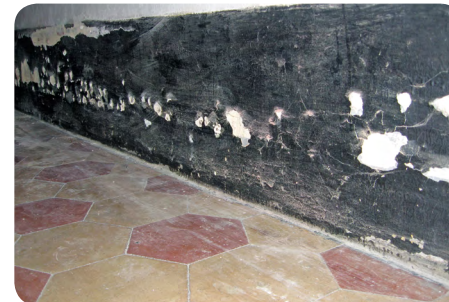
Opstijgend vocht aan de voet van een muur met afbladderende verf

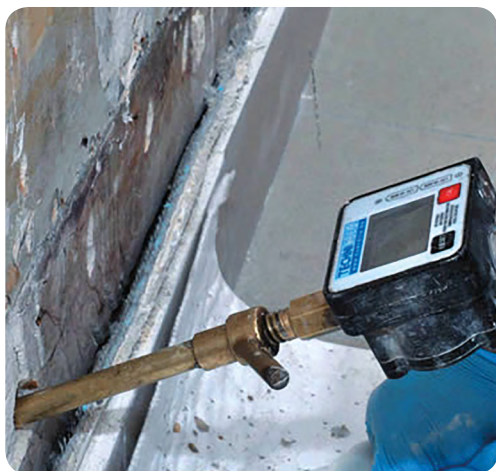
Dit is de meest gebruikte techniek. De waterdichte barrière wordt gemaakt door een hydrofoob product in de muren aan te brengen, bij voorkeur van binnenuit.

In de praktijk moet het plafond eerst worden gestript, waarna op regelmatige afstanden gaten in het metselwerk worden geboord en het product wordt geïnjecteerd. Het verspreidt zich dan door de hele muur.

Injecties met hydrofoob product tegen opstijgend vocht in een kelderwand © Technichem

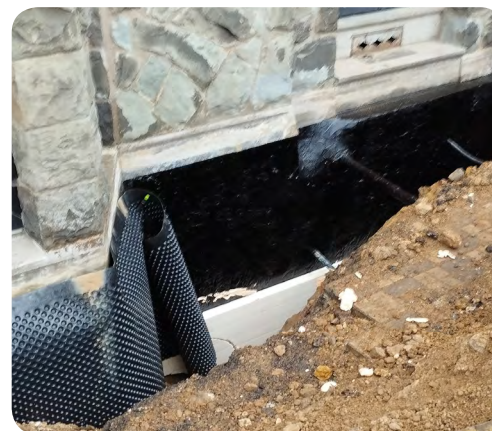
Aan de buitenkant van de muur wordt een membraan aangebracht dat bestand is tegen vocht en waterdruk. Aan de voet van de muur wordt een drainering geplaatst en aangesloten op het rioolstelsel.

Waterdichtingsmembraan op bestaande muur tegen de grond

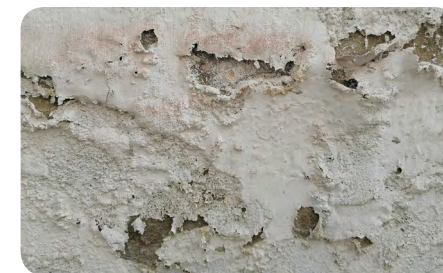
Verfgeschade door zouten

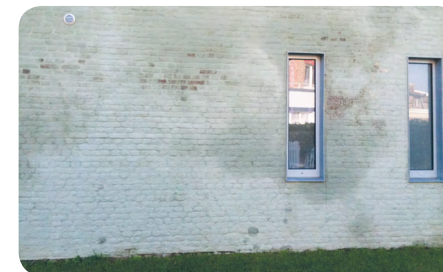
Vochtplek op de gevel door de aanwezigheid van nitraten in het metselwerk © WTCB-Digest nr. 13 van 2016 (TV Recap-13)

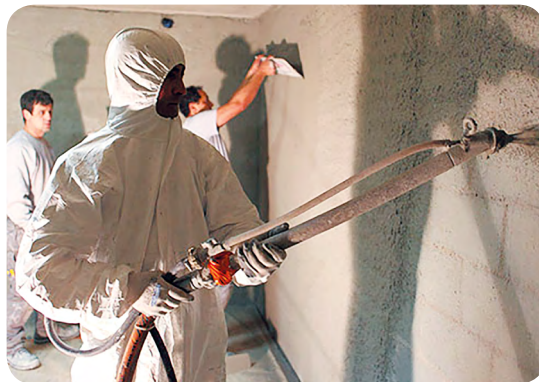
- Dampopen saneerpleisters, die zouten vasthouden voordat ze zich op het oppervlak afzetten.
- Waterdichte cementering aangevuld met een afwerkingspaneel.
- Waterdichte drainagemembranen.
- De creatie van een onafhankelijke voorzetwand.

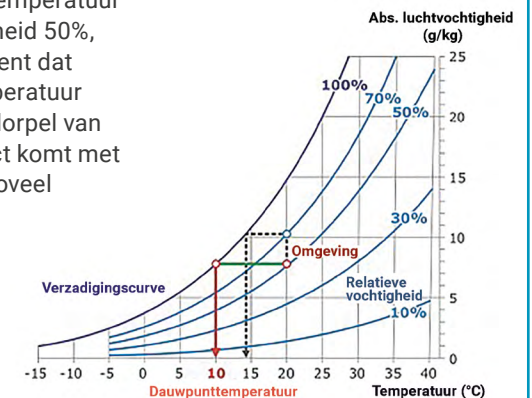
In een ruimte waar de omgevingstemperatuur 20° is en de relatieve luchtvochtigheid 50%, ligt het dauwpunt op 10°. Dit betekent dat als een muur een oppervlaktetemperatuur van 10° heeft (koude muur, bovendorpel van een raam,...), de lucht die in contact komt met deze wand afkoelt en niet langer zoveel waterdamp kan bevatten: er treedt condensatie op.

Bij dezelfde omgevingstemperatuur maar met een hogere relatieve luchtvochtigheid van 70% treedt er al condensatie op bij een wand met een oppervlaktetemperatuur van 14°.

Mollier diagram © Energie+

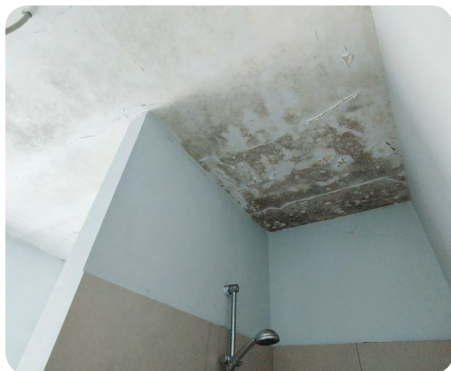
Condensatie op het plafond van een slecht geventileerde badkamer veroorzaakt schade en schimmel

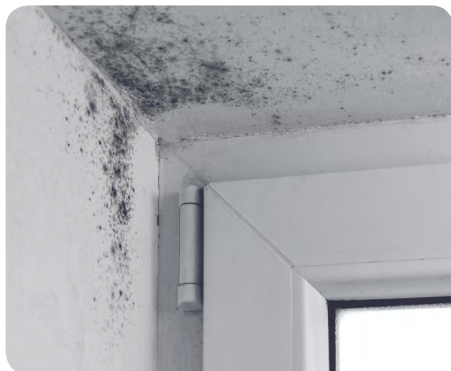
Condensatie rond een raam door de aanwezigheid van een koudebrug en een gebrek aan ventilatie in de ruimten

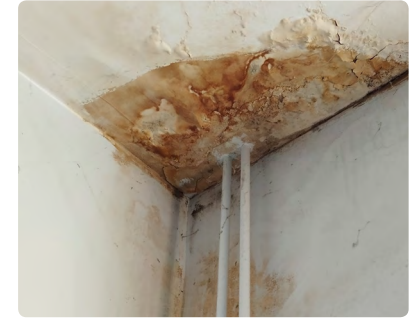
Verschuiven van bruine vlekken op het plafond en op de muren van de kamer.

- Correcte relatieve luchtvochtigheid van 50%: beperkt risico op condensatie
- Geen lekken in de verwarmingsleidingen
- De afdichting van het platte dak is aangetast: infiltraties

De afdichting van het platte dak vernieuwen en daarna de vochtvlek reinigen.
