HISTORISCHE LIFTEN

MODERNISERINGSWERKEN

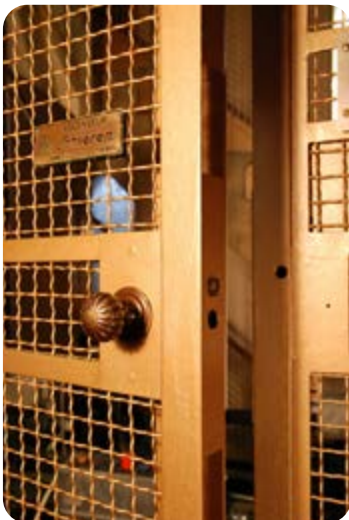
Bordesdeuren moeten beschikken over een positieve vergrendeling met automatische onderbreking van de stroomkring. Die positieve vergrendeling zorgt ervoor dat de kooi pas in beweging kan komen wanneer de bordesdeur gesloten en vergrendeld is. Een dergelijk systeem voorkomt bovendien dat de bordesdeur per ongeluk opent wanneer de liftkooi niet aanwezig is.

Positieve vergrendeling op een vleugel deur van een bordes gezien van buiten de schacht

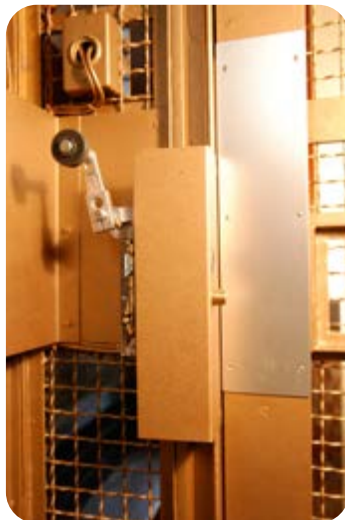
Positieve vergrendeling op een vleugel deur van een bordes gezien van binnen de schacht

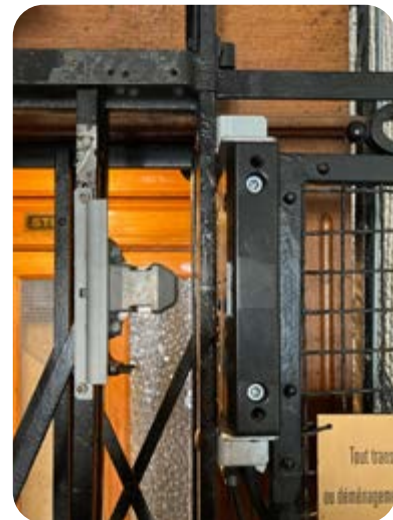
Positieve vergrendeling op een vouwhek gezien van buiten de schacht

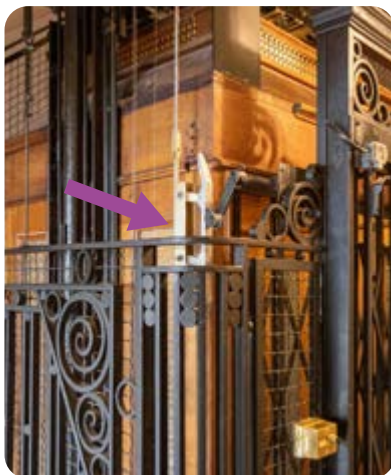
Oorspronkelijk was de schaats een houten onderdeel dat aan de liftkooi werd bevestigd. Wanneer de lift in beweging is, drukt de schaats op elke verdieping op het ontgrendelingsysteem van de bordesdeur. Tegenwoordig is het soms nodig om een "mobiele" schaats die elektrisch is aangedreven te installeren. De schaats is ingeklapt en wordt enkel uitgeklaapt om de deur op de gevraagde stopplaats te ontgrendelen. In combinatie met de positieve vergrendeling zorgt de mobiele schaats ervoor dat wordt voorkomen dat de bordesdeur per ongeluk opengaat en dat iemand in de schacht terechtkomt. De plaatsing van een mobiele schaats kan worden vermeden als de bordesdeuren met een elektromagnetisch slot worden uitgerust. Die laatste oplossing verdient de voorkeur als er voor de beveiliging van de schacht een elektronisch detectiesysteem (zoals lasers) wordt overwogen, omdat er dan wordt vermeden dat een nieuw mobiel element de werking van het systeem verstoort.

Mobiele schaats uitgeklaapt op de benedenverdieping

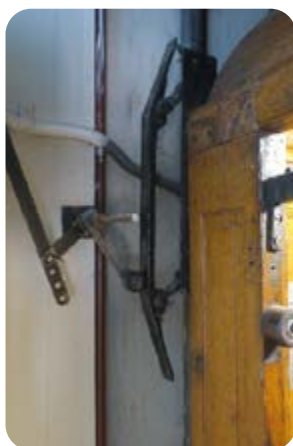
Mobiele schaats uitgeklaapt op de vereiste verdieping

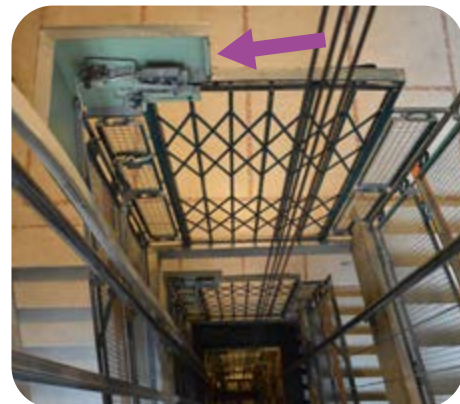
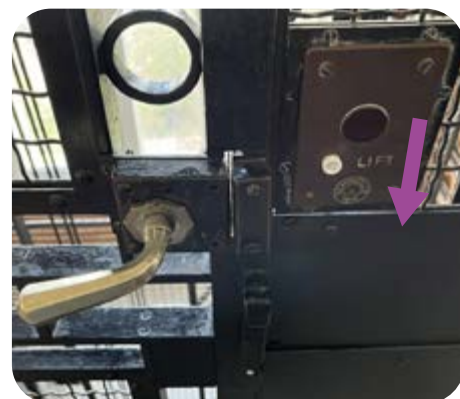
De ontgrendelingsystemen van de bordesdeuren zijn toegankelijk vanaf het bordes en soms vanaf de kooi wanneer die stilstaat. Door rond het ontgrendelingsysteem een discrete bescherming te installeren wordt het ontgrendelingsysteem afgeschermd en wordt accidentele opening voorkomen.

Beveiliging van het ontgrendelingsysteem, uitvoering op maat

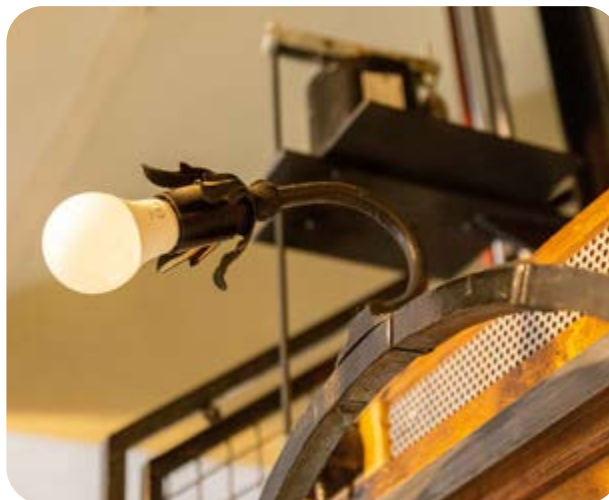
Wandlamp in smeedijzerwerk die werd behouden en waarin een nieuwe lamp werd geplaatst

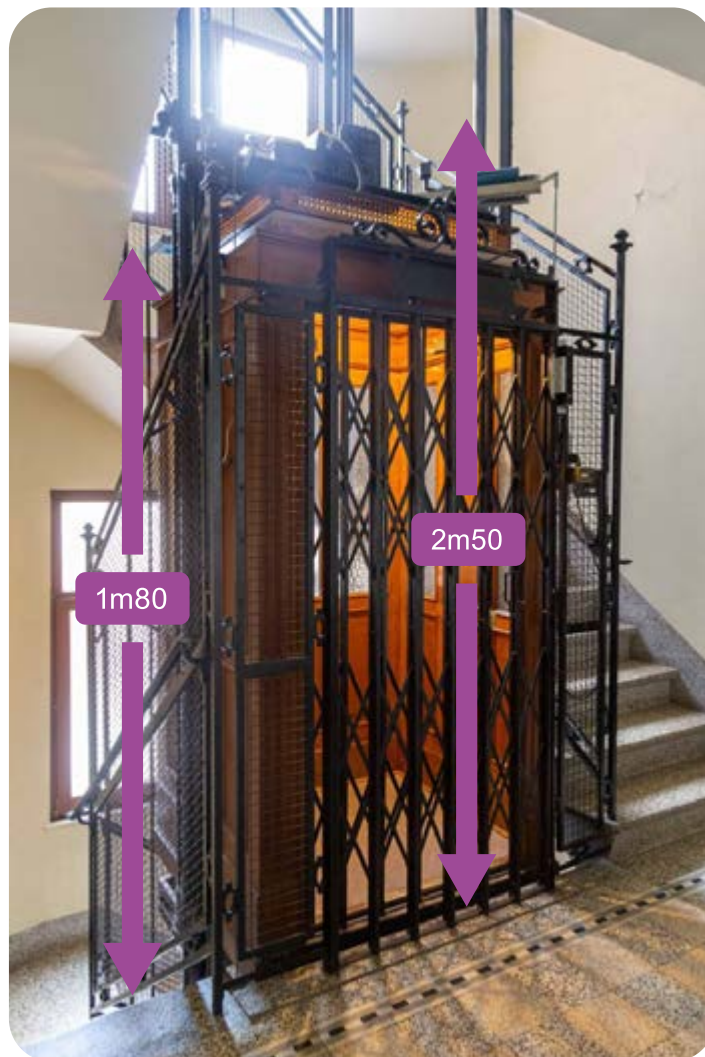
De minimale hoogte van de wand is:

- **1m80** overal rond de schacht
- **2m50** aan de voorkant

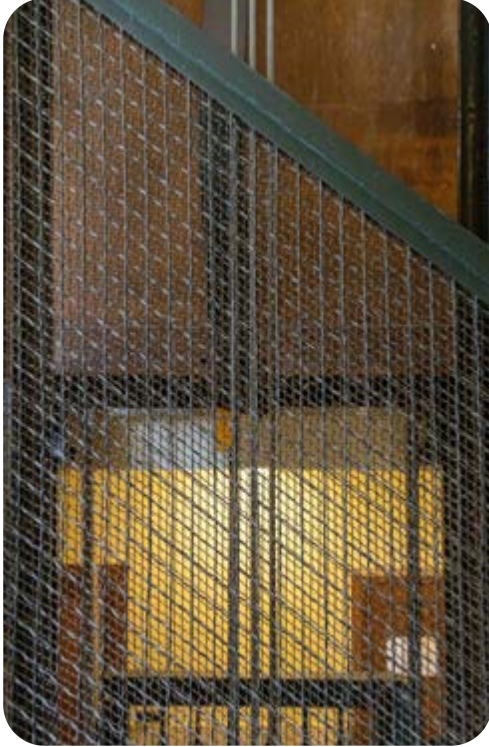
- 1 Fysieke oplossingen, die zo discreet mogelijk zijn** en zo goed mogelijk aansluiten bij de stijl van de schachtwand en het gebouw.

Verdubbeling van het vlechtwerk om maaswijdte te verkleinen

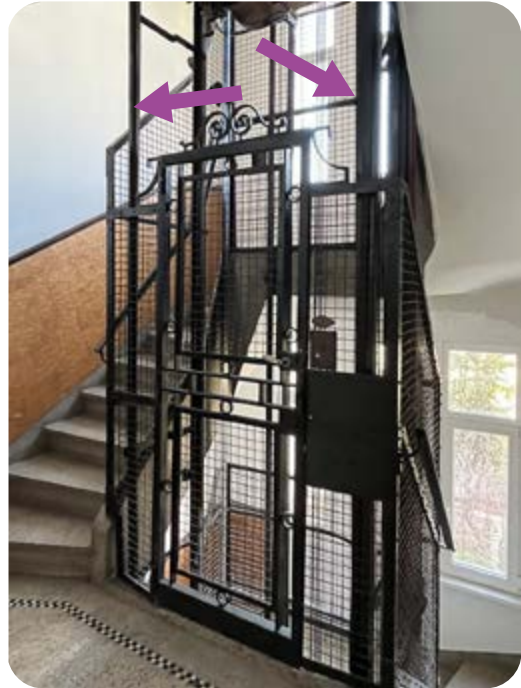
- 2 Elektronische detectiesystemen** die in de schacht of op de bewegende delen zijn geplaatst, dienen om obstakels te detecteren en desgevallend de lift te stoppen.

Veiligheidsgordijnen in de hoeken vooraan

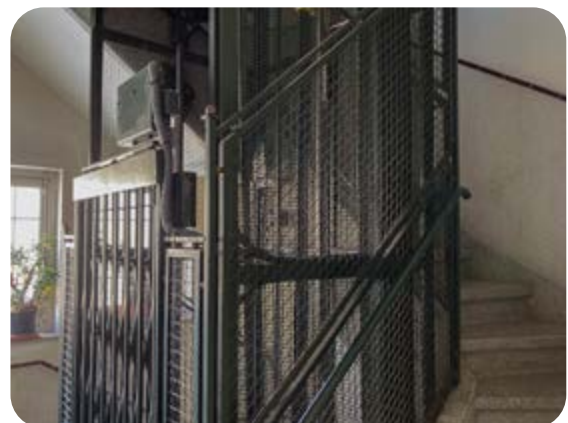
- 3 Een combinatie van fysieke en elektronische oplossingen** om op verschillende plekken op de schachtwand problemen op te lossen.

Veiligheidsgordijn in de hoeken vooraan en verdubbeling met nieuwe vlechtwerkpanelen voor de andere zijden

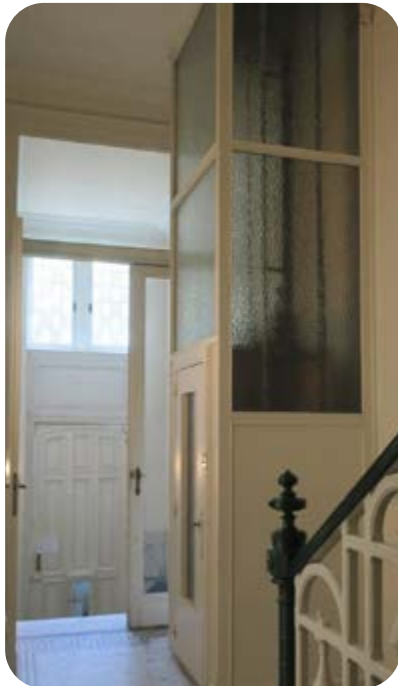
Door een beschermingsfolie op het glas aan te brengen, wordt verhinderd dat scherven kunnen loskomen wanneer het glas zou breken. Tegelijk wordt zo de doorzichtigheid van de schacht behouden.

Beschermingsfolie over de glazen wanden van de gesloten schacht

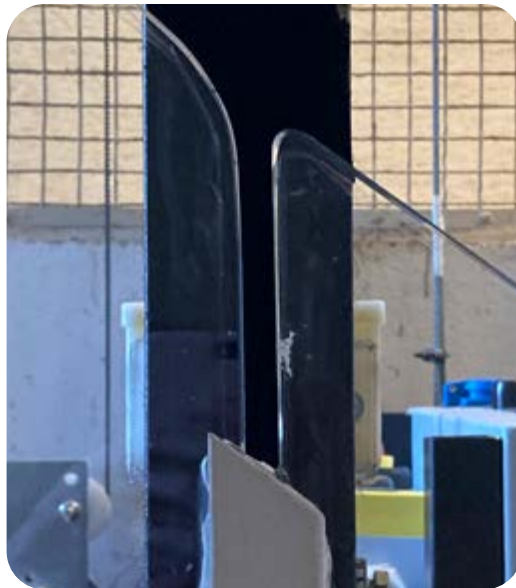
Beschermingsfolie over het glazen deel van de schachtbescherming

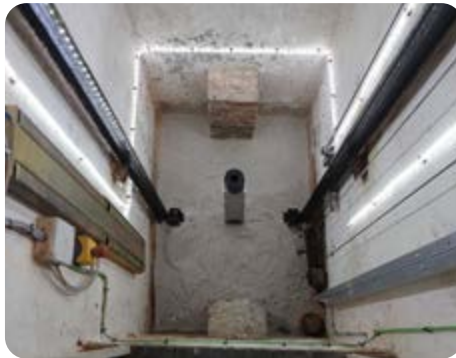
Kleine aanpassingen aan de schachtput, zoals een beveiligde toegang en de toevoeging van een verlichtingssysteem, zorgen ervoor dat onderhoudspersoneel en inspectiemedewerkers veiliger kunnen werken. Soms is het ook nodig de buffers onder de kooi en het tegengewicht te vervangen.

Plaatsing in de put van ledstroken en een buffer onder de liftkooi

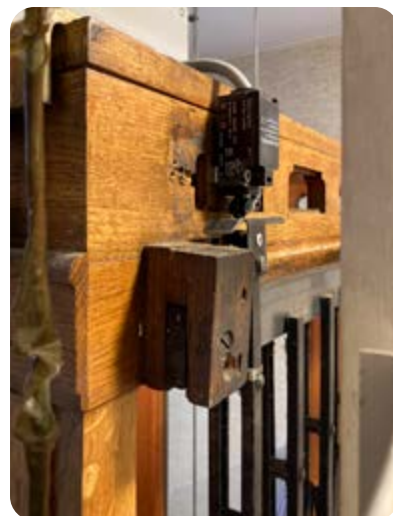
Een elektrisch veiligheidscontact aangebracht op de kooideur zorgt ervoor dat de beweging van de kooi onmiddellijk wordt gestopt zodra de deur wordt geopend.

Veiligheidscontact op een houten vouwhek

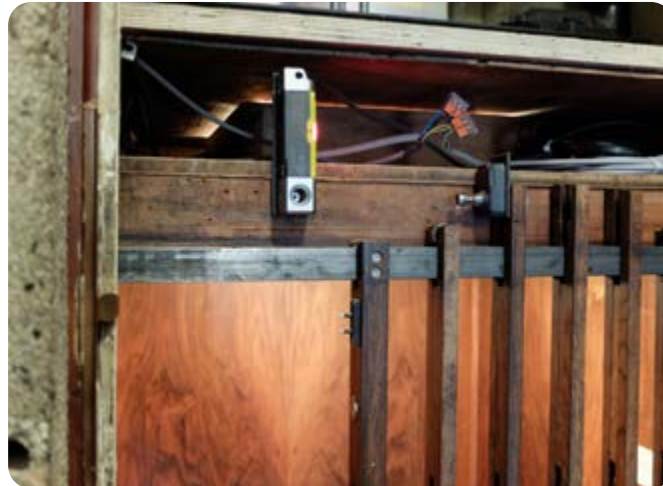
Een dergelijk systeem verhindert de opening van de kooideur en is enkel nodig wanneer het risico op vallen of gekneld raken bestaat, bijvoorbeeld doordat de voorkant van de schacht niet volledig gesloten is, wanneer die niet vlak is of wanneer de afstand tussen de kooi- en de bordesdeur te groot is⁷.

Slot op de kooideur

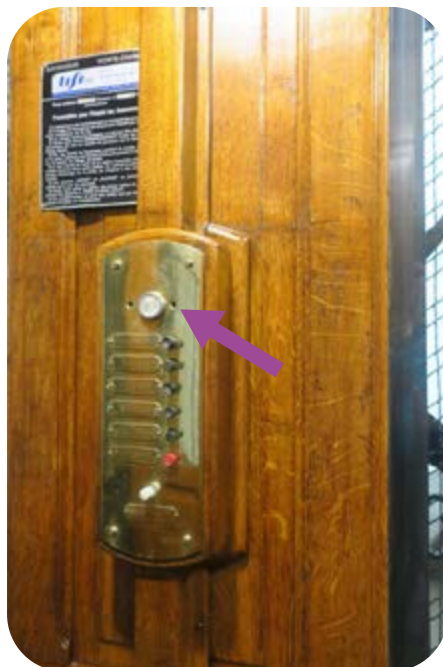
Het noodcommunicatiesysteem moet zelfs bij een stroomonderbreking werken en maakt contact tussen de liftgebruiker en de lifttechnicus. Voor het noodcommunicatiesysteem wordt bij voorkeur de vroegere alarmknop gebruikt. Er kan ook een discrete unit worden geplaatst.

Bidirectionele communicatie verbonden aan de alarmknop van de oorspronkelijke besturingskast

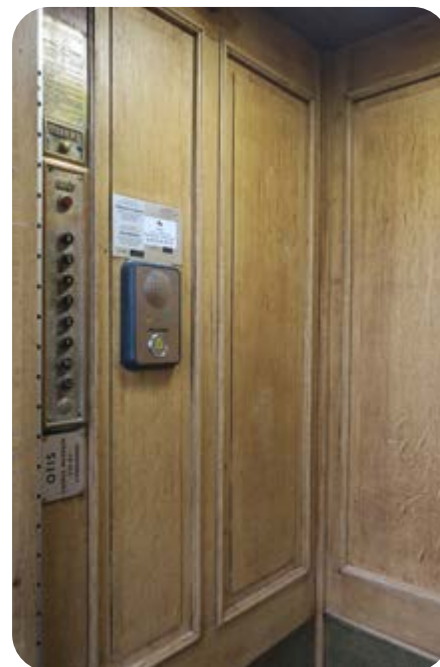
Bidirectionele communicatie in unit

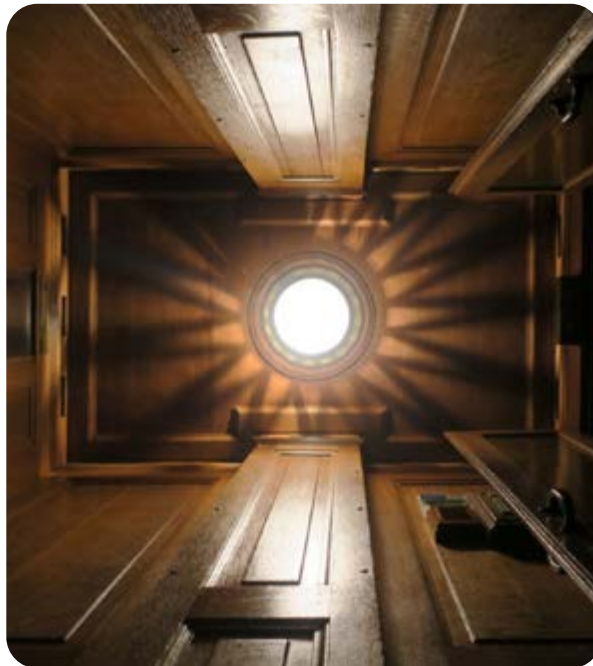
Om de minimaal vereiste lichtsterkte te behalen⁸, kan de bestaande verlichting in de cabine worden aangepast. Ook de noodverlichting kan in de bestaande verlichting worden aangebracht zodat geen bijkomende voorziening hoeft te worden geplaatst.

Aanpassing van de oorspronkelijke plafondlamp en integratie van de noodverlichting

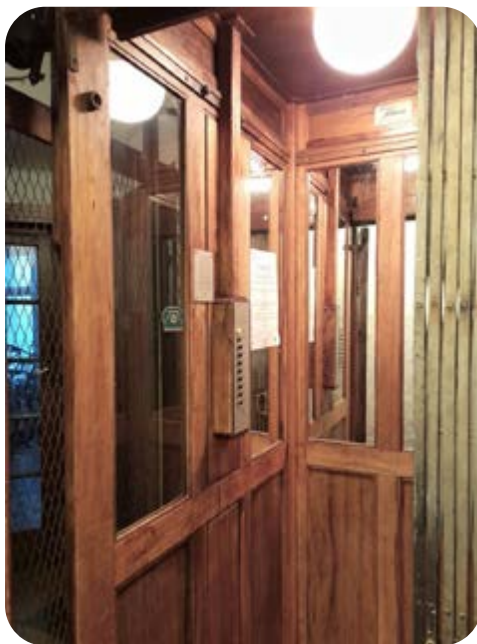
Door een beschermingsfolie op het historisch glaswerk aan te brengen, wordt verhinderd dat scherven kunnen loskomen en letsels veroorzaken wanneer het glas zou breken. Tegelijk wordt zo vanuit de kooi het uitzicht op de schacht behouden.

Beschermingsfolie op het glaswerk

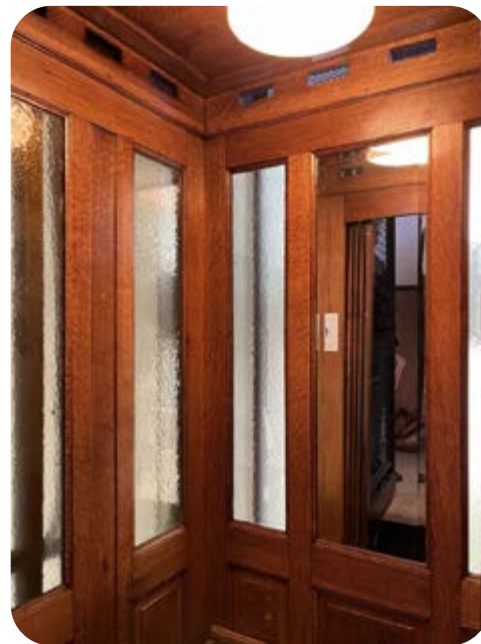
Beschermingsfolie op figuurglas

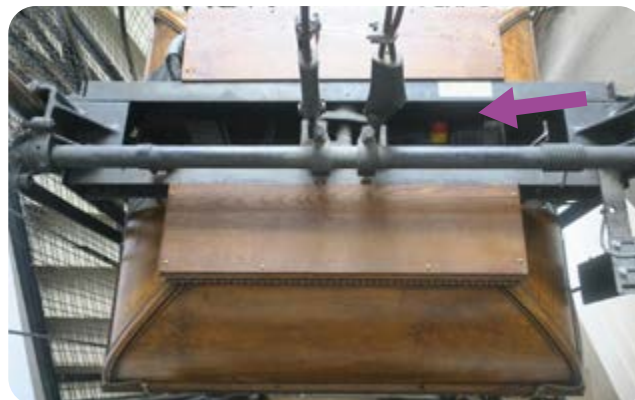
De inspectiebesturing is een unit die technici in staat stelt de lift te bedienen vanaf het koidak. Een klein model en een goed uitgedachte plaatsing op het koidak zorgen ervoor dat de inspectiebesturing niet opvalt.

Integratie van de inspectiebesturing in het koidak

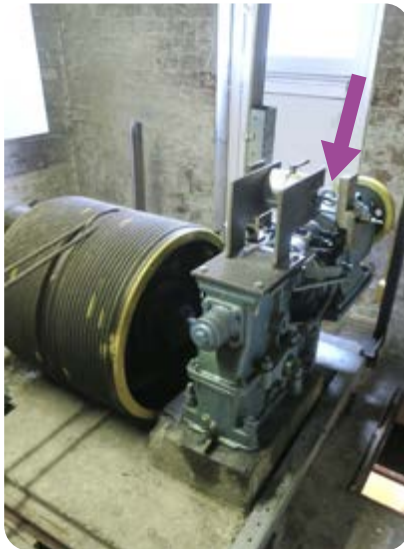
In plaats van te kiezen voor een volledige vervanging, is het soms mogelijk om alleen bepaalde elementen van een oude machinerie aan te pakken om die zoveel mogelijk te behouden, omdat de robuustheid ervan vaak superieur is aan die van nieuwe exemplaren.

Vervanging van de rem

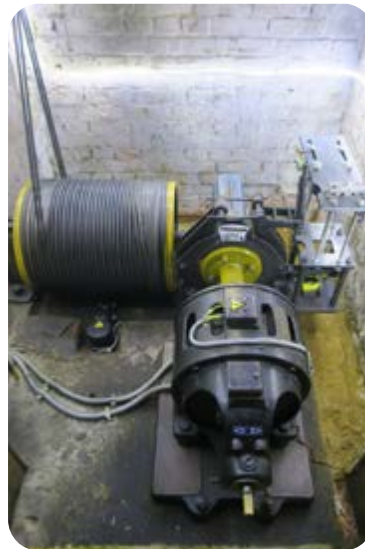
Opnieuw wikkelen van de oude motor

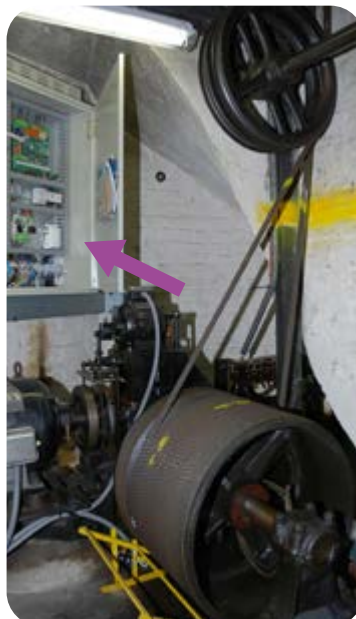
Een nieuwe IT-gestuurde bedieningsunit, gecombineerd met de vervanging van de verdiepingskiezer, maakt de lift niet alleen veiliger maar zorgt er in het bijzonder voor dat, wanneer de lift stopt, de vloer van de liftkooi en de bordesdrempel nauwkeurig op elkaar zijn afgesteld. Het nieuwe bedieningssysteem is uitgerust met een frequentieregelaar voor een gecontroleerde snelheid en het voorkomen van mechanische schokken. Aangezien er op die manier minder wordt gevraagd van de oude machinerie van de lift, gaat zij langer mee. Verder kunnen ook nieuwe elektronische apparatuur ter beveiliging van schachtwanden, de voorkant en de kooi van de lift in het systeem worden geïntegreerd.

Nieuwe bedieningskast met behoud van de oude machinerie-elementen

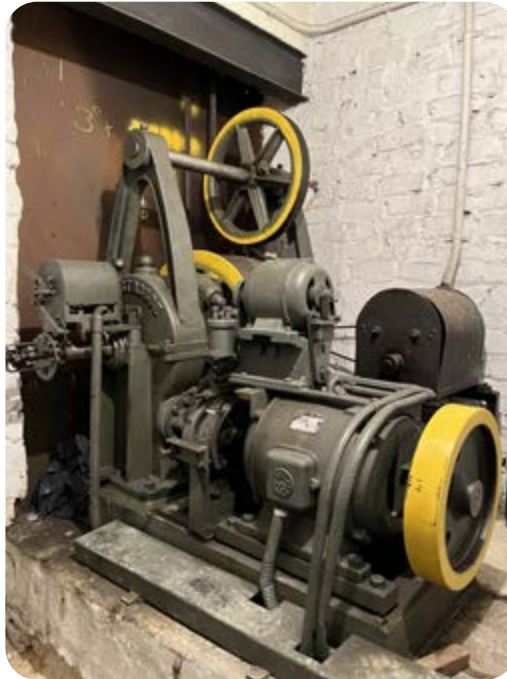
Kleine aanpassingen aan de machinerie, zoals het schilderen van de bewegende delen, een beveiligde toegang en de toevoeging van verlichting, zorgen ervoor dat onderhoudspersoneel en inspectiemedewerkers veiliger kunnen werken.

Verven van de kabeltrommel, het afleidwiel en het vliegwielt voor handbediening
