Oude liften

**Een erfgoed
tegenover de
uitdaging van de
modernisering**

**Jérôme Bertrand, Céline Chéron en
Christophe Mouzelard
16 november 2021 – geactualiseerd in
januari 2023**

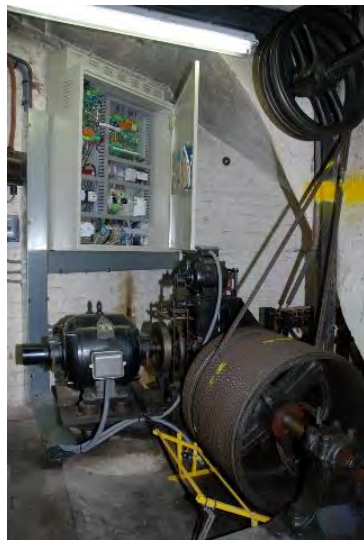
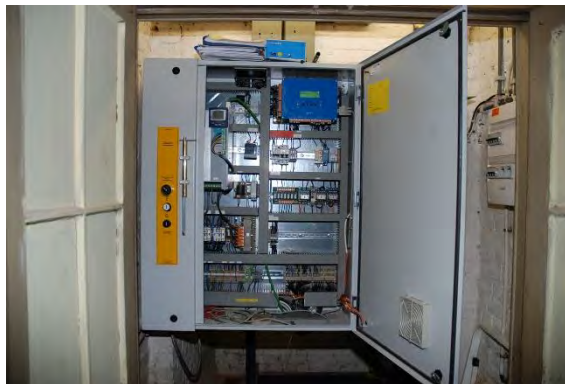
Nieuwe schakelkast (Atelier Marien)

- **Begrenzing van de snelheid tot 0,63 m/s**
- **Installatie van een nieuwe schakelkast:**
 - **in combinatie met de vervanging van het systeem van vloerselectie zorgt deze ingreep ervoor dat de kooivloer op exact gelijke hoogte met de verdiepingen wordt gebracht**
 - **vermijdt ook mechanische schokken. Omdat er minder om gevraagd wordt, zullen de oude machines veel langer meegaan.**

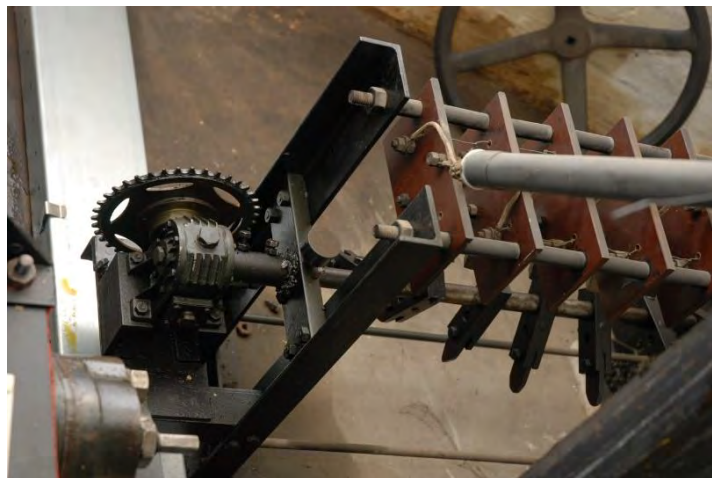
Oud vloerselectiesysteem

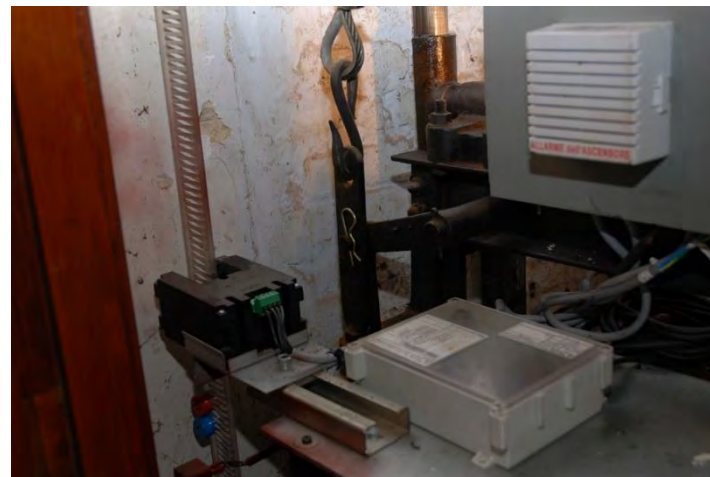
Voorbeeld van een nieuw vloerselectiesysteem

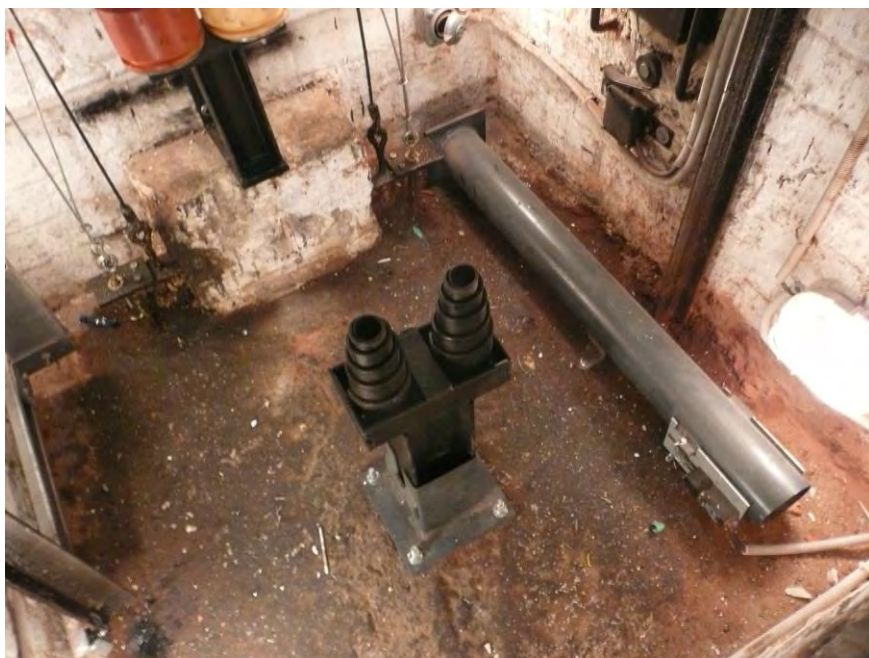
Stopinrichting van de kooi op de bodem van de schacht

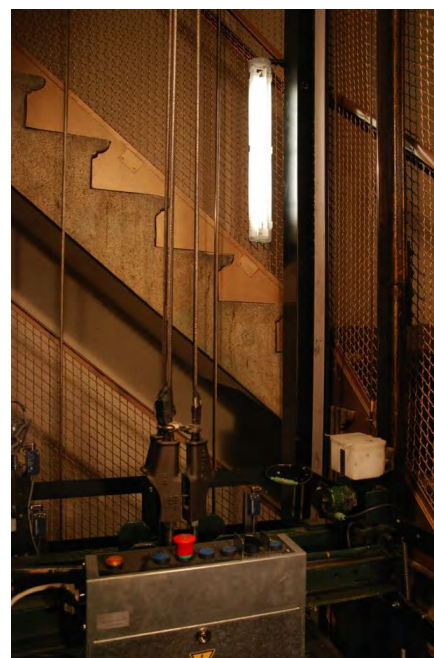
Verlichting van de schacht

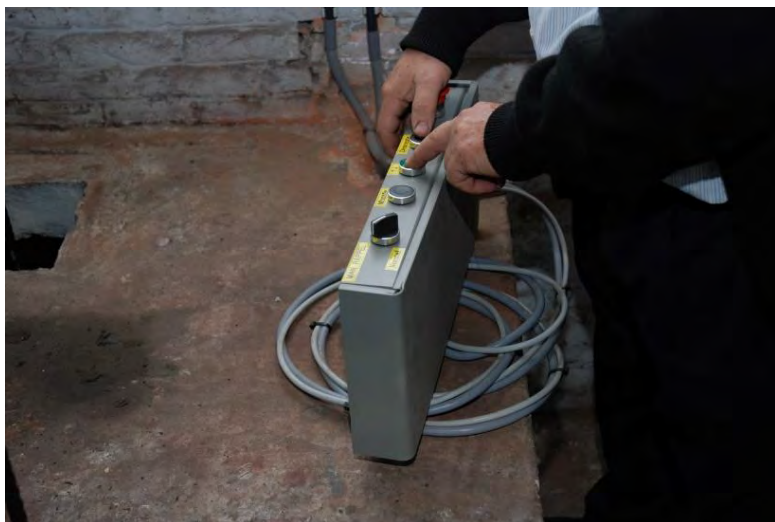
Inspectiekast in de machinekamer

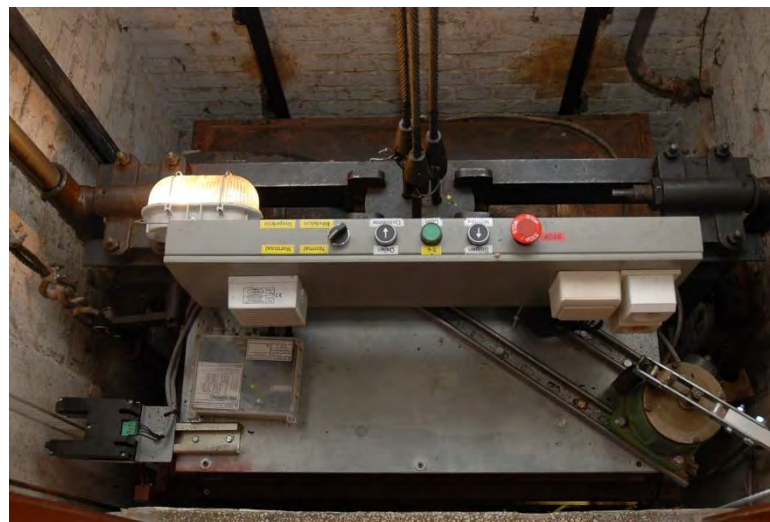
Inspectiekast op het koidak

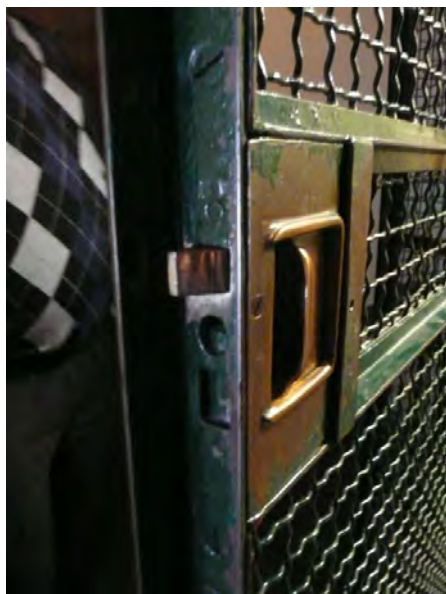
Oude vergrendeling

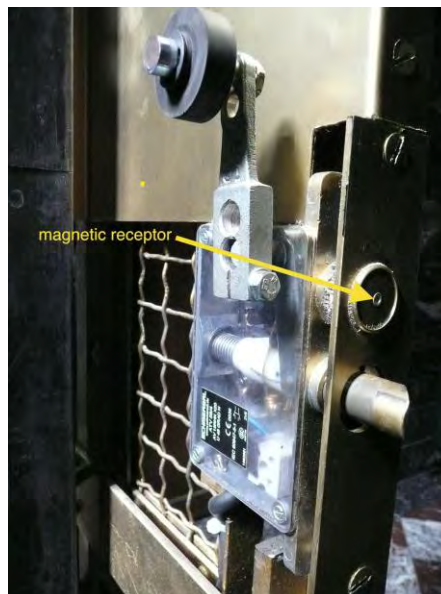
Nieuwe positieve vergrendeling
(Atelier Marien)

- **Installatie van een positieve vergrendeling van de bordesdeuren:**
 - verzekert dat de kooi pas in beweging komt wanneer de bordesdeur gesloten en vergrendeld is zodat de bordesdeur niet onverwacht opengaat bij afwezigheid van de liftkooi

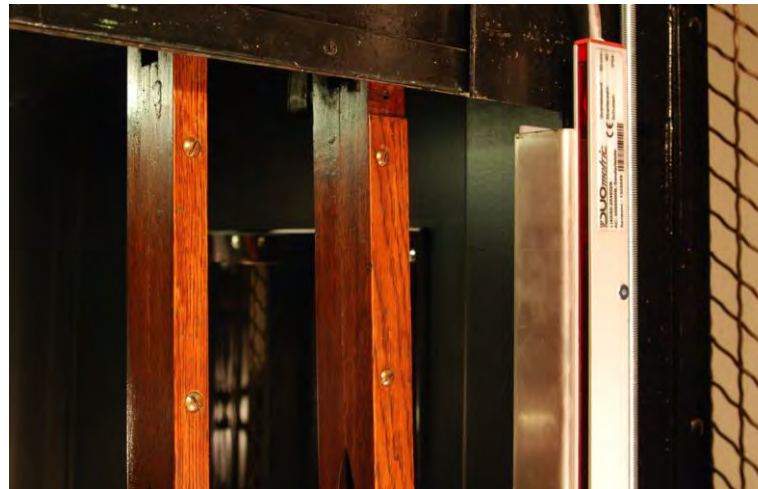
- **Plaatsen van een elektronisch veiligheidsgordijn op de kooideur:**
 - **doet de liftkooi onmiddellijk stoppen bij onderbreking van de lichtstraal**
 - **inrichting aanvaard voor liften met een snelheid van minder dan 0,63 m/s, wanneer de deur ook voorzien is van een elektrisch veiligheidscontact (AR van 21/12/2022 tot wijziging van het koninklijk besluit van 9 maart 2003 betreffende de veiligheid van liften)**

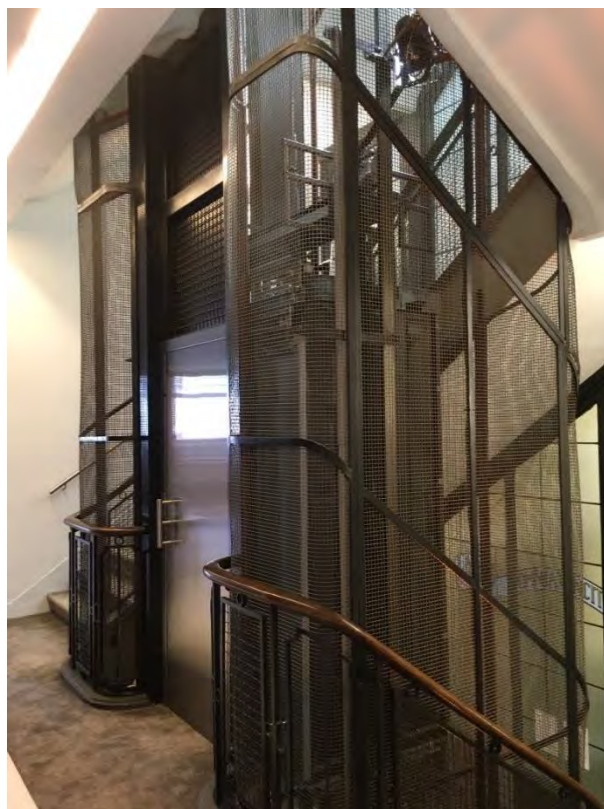
Afsluiting van de schacht met een fijnmazig traliewerk, nieuwe schachtdeur

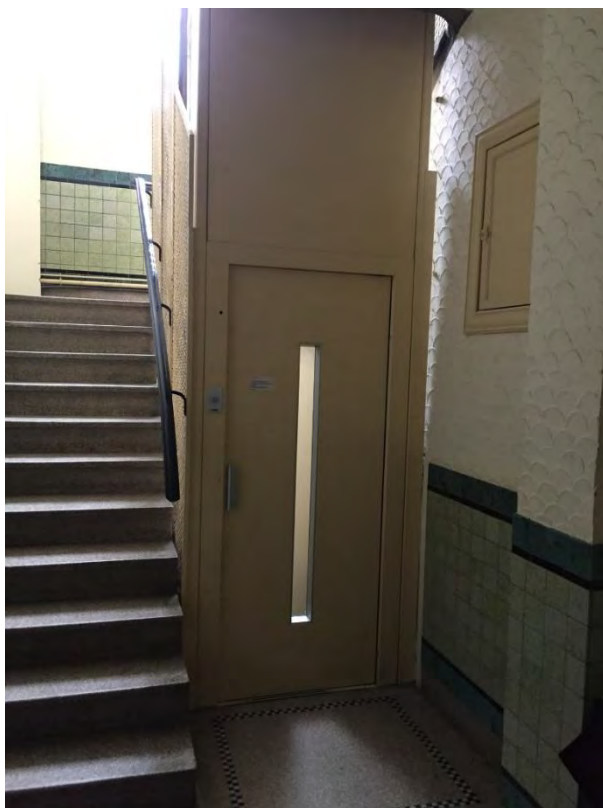
Het sluiten van de voorkant van de schacht met een paneel en nieuwe bordesdeur

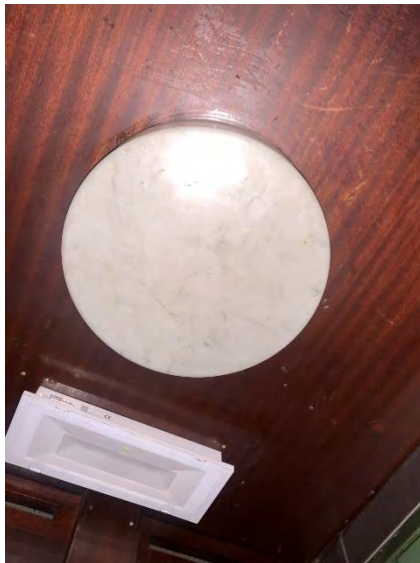
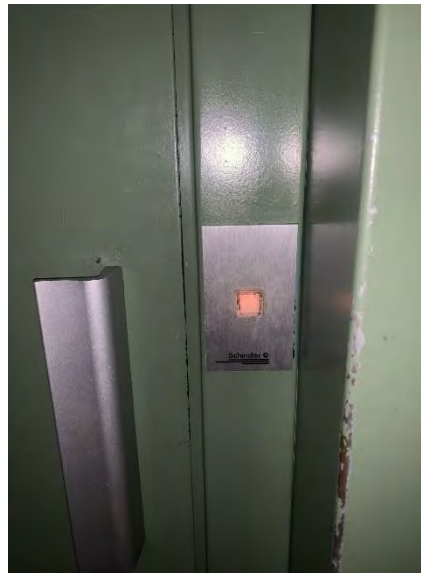
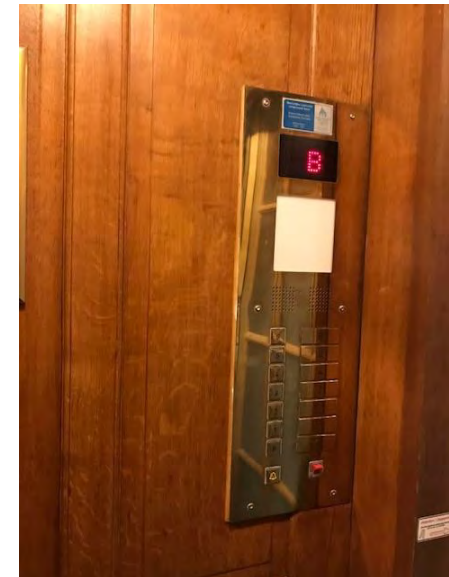
- **Noodverlichting van de kooi: modellen die weinig aangepast zijn aan de esthetiek van oude liften (maar omkeerbaar...)**
- **Vervanging van de drukknoppen en bedieningsknoppen**

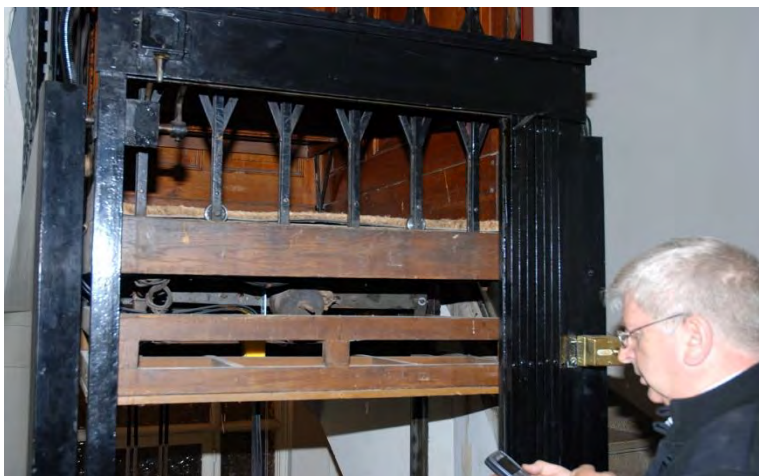
Oud beveiligingssysteem onder de vloer van de kooi

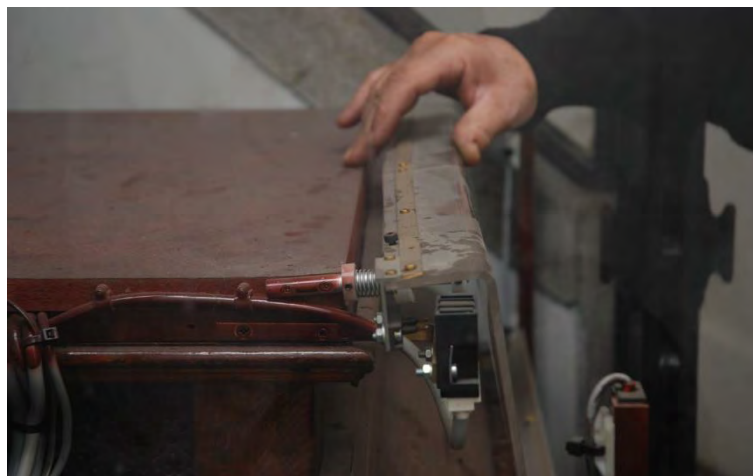
Recent beveiligingssysteem op het kooiak (Atelier Marien)
