# Ascenseurs anciens

Un patrimoine  
face au défi  
de la modernisation

Céline Chéron et Christophe Mouzelard  
16 novembre 2021

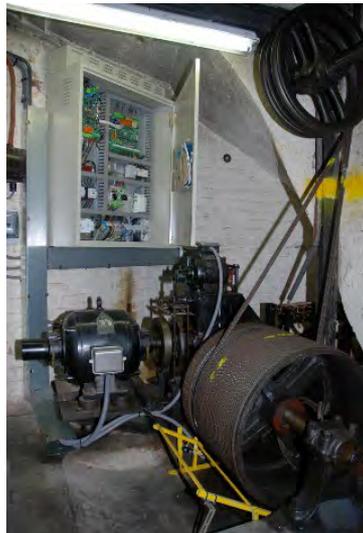
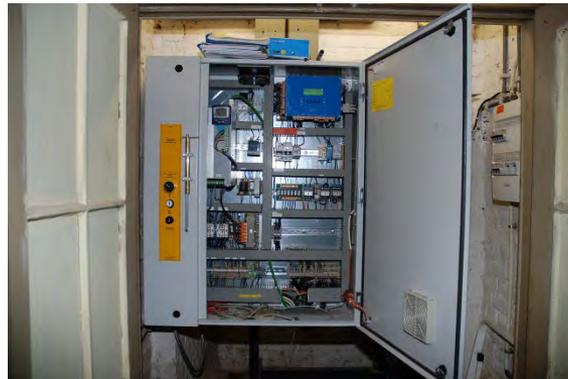
- **Limitation de la vitesse** à 0,63 m/s
- Installation d'une **nouvelle armoire de commande**:
  - combinée au **remplacement du système de sélection d'étage**, cette intervention permet un alignement précis du plancher de la cabine d'ascenseur avec les paliers
  - elle permet également d'éviter les chocs mécaniques et prolonge la durée de vie de l'ancienne machinerie de l'ascenseur, moins sollicitée

Nouvelle armoire de commande (Atelier Marien)

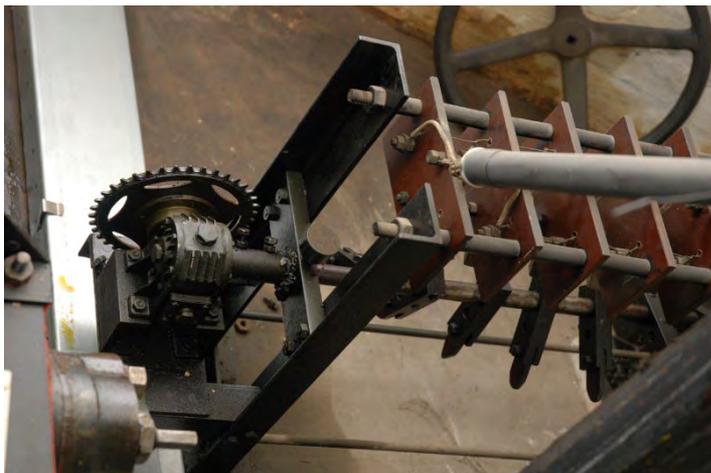
Ancien système de sélection d'étage

Remplacement du système de sélection d'étage

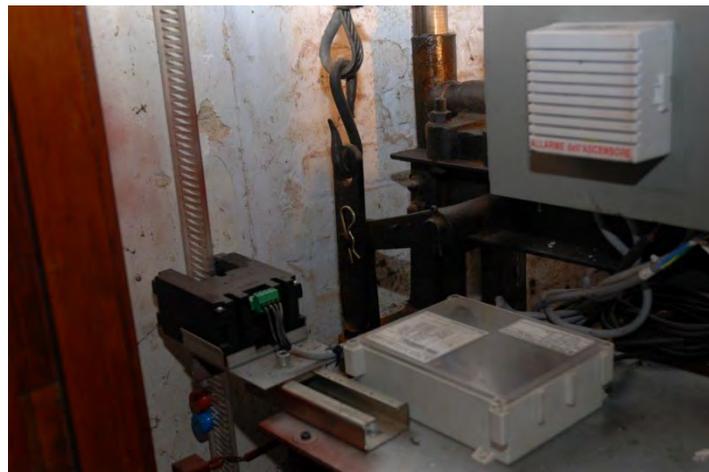
Exemple de nouveau système de sélection d'étage

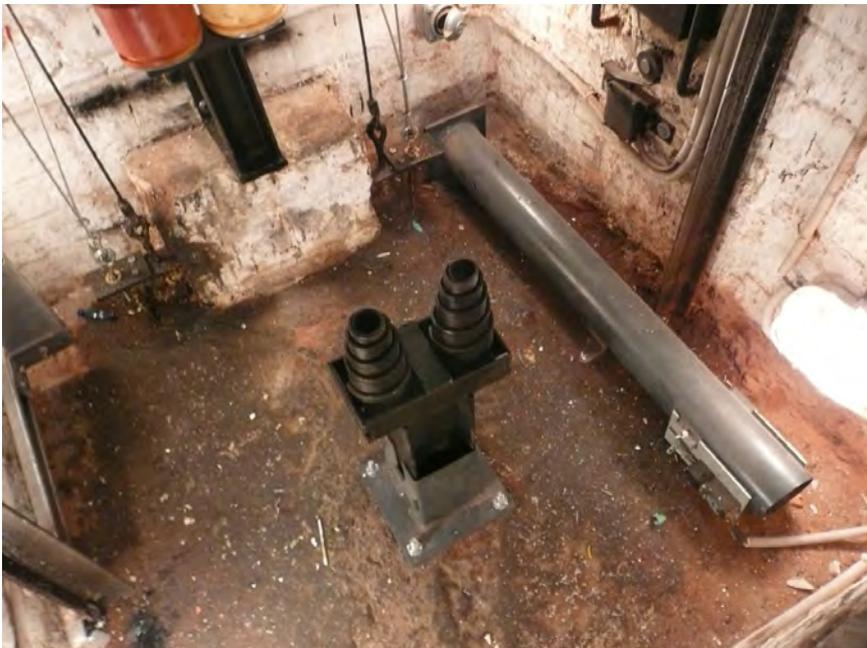
Installation d'un système d'arrêt de la cabine en fond de trémie

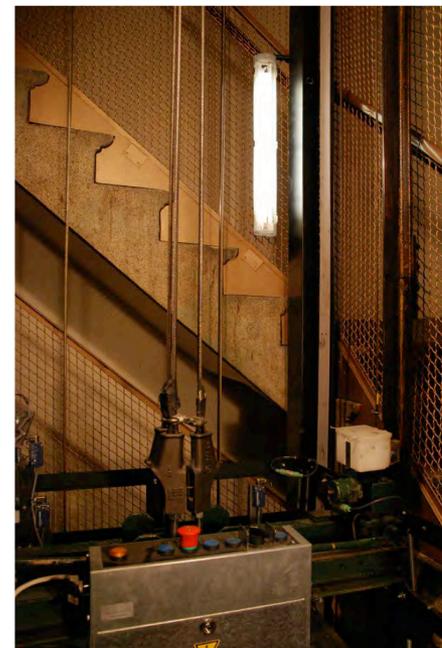
Nouvel éclairage de la gaine

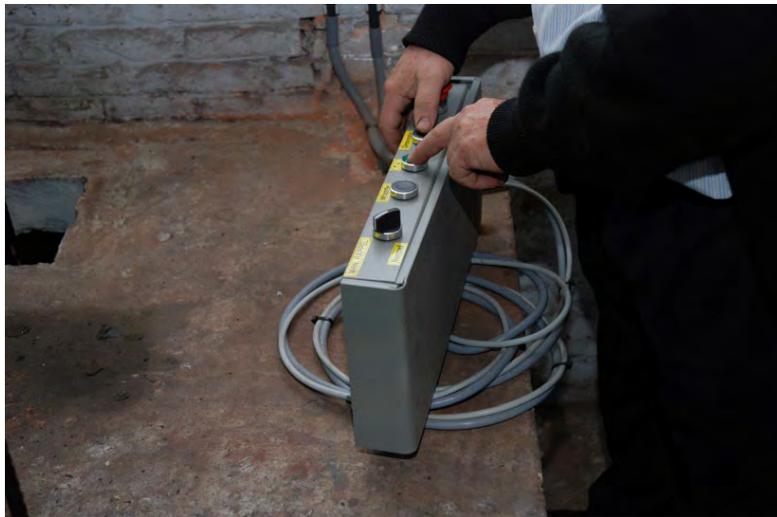
Boite d'inspection dans la salle des machines

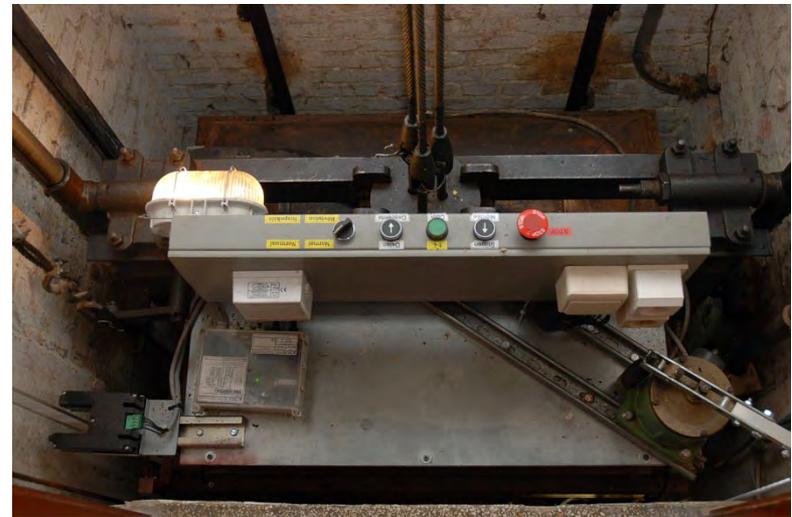
Boite d'inspection sur le toit de la cabine

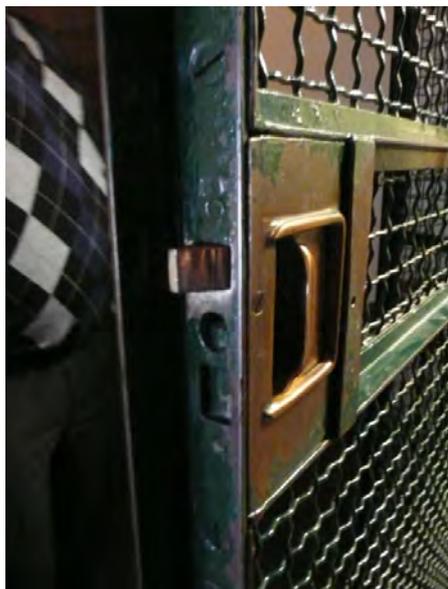
Ancienne serrure

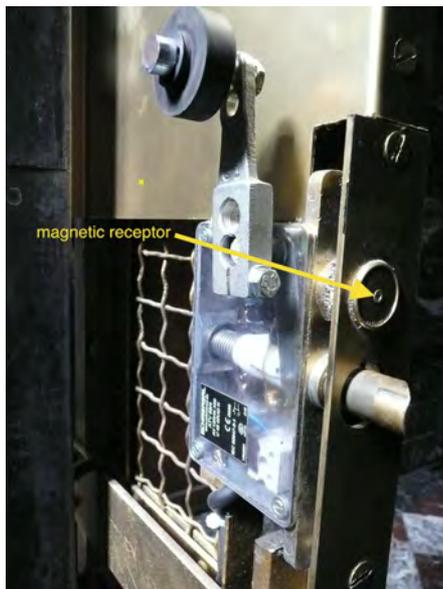
- Installation d'un verrouillage positif des portes palières qui garantit que la cabine ne commence à se mouvoir que lorsque la porte palière est fermée et verrouillée. Cette mesure empêche toute ouverture accidentelle de la porte palière en l'absence de la cabine d'ascenseur

Nouvelle serrure positive  
(Atelier Marien)

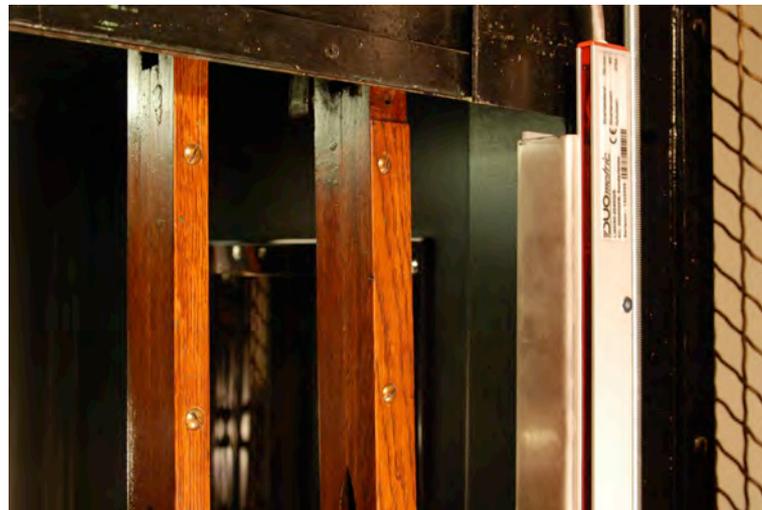
- Pose d'un rideau de sécurité électronique sur la porte de la cabine :
  - permet d'assurer l'arrêt de la cabine en cas d'interruption du faisceau lumineux
  - dispositif accepté pour les ascenseurs dont la vitesse est inférieure à 0,63m/sec, lorsque la porte de cabine est également équipée d'un contact de sécurité électrique (réf. AR du 21/12/2022 modifiant l'AR du 9 mars 2003 relatif à la sécurité des ascenseurs)

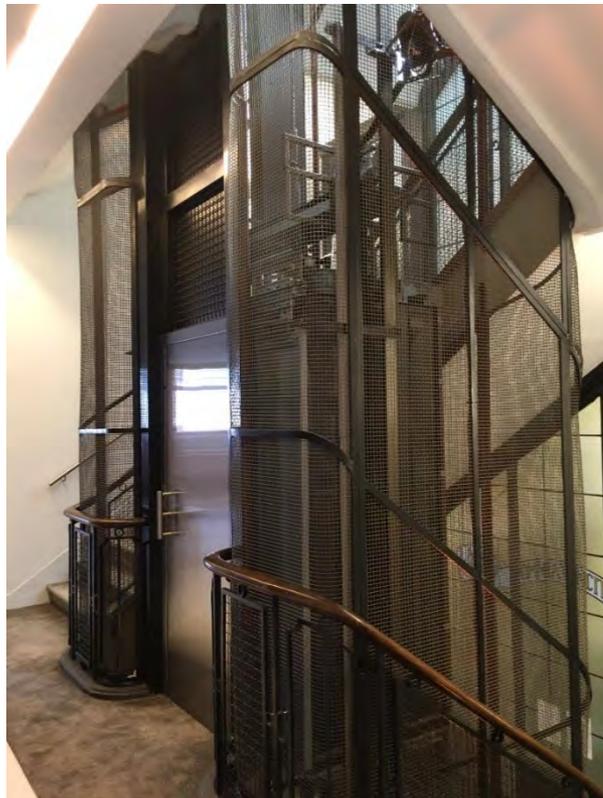
Fermeture de la gaine à l'aide d'un treillis métallique à fines mailles, nouvelle porte palière

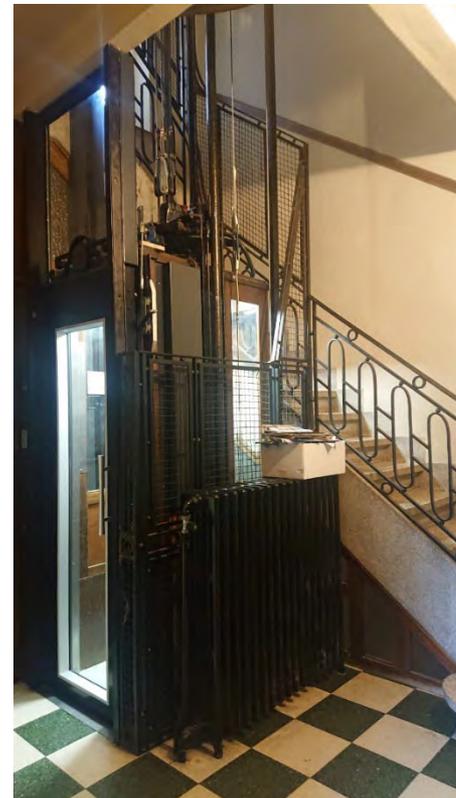
Nouvelle porte palière

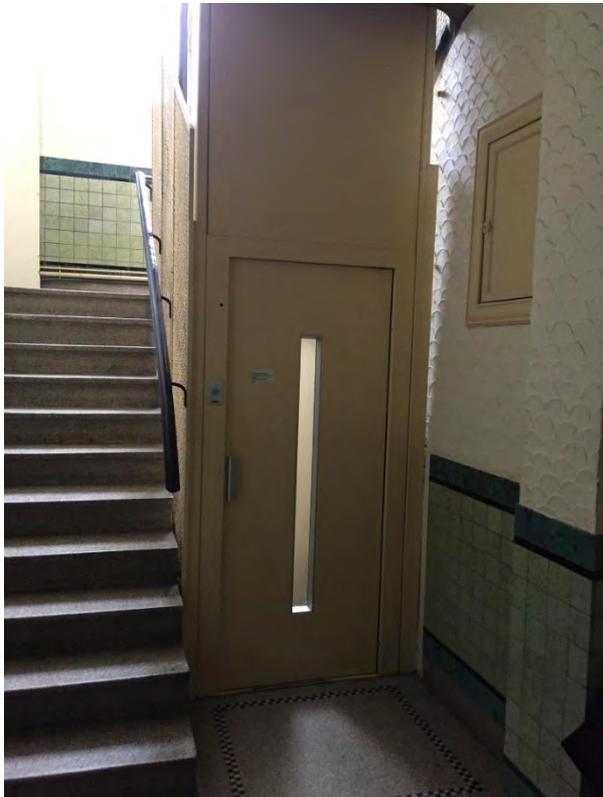
Fermeture de la face avant de la gaine à l'aide d'un panneau et nouvelle porte palière

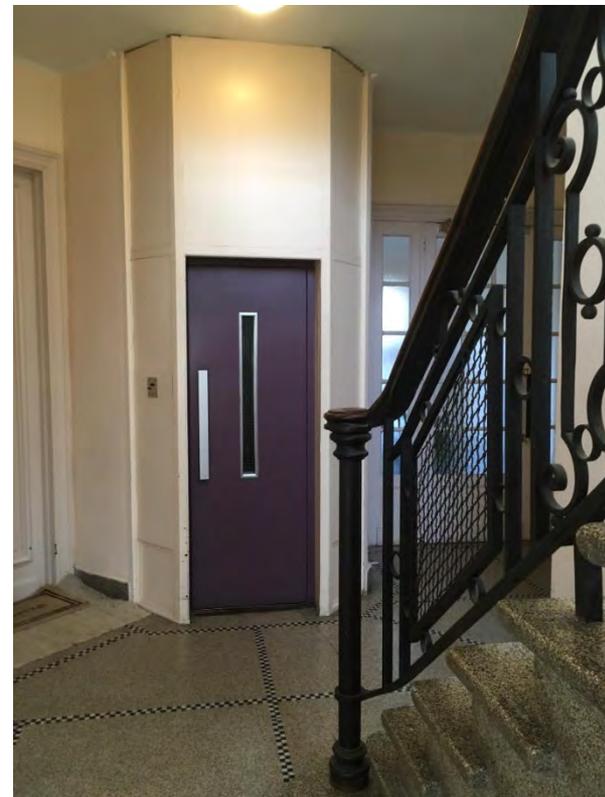
Fermeture de la gaine à l'aide de panneaux et nouvelle porte palière

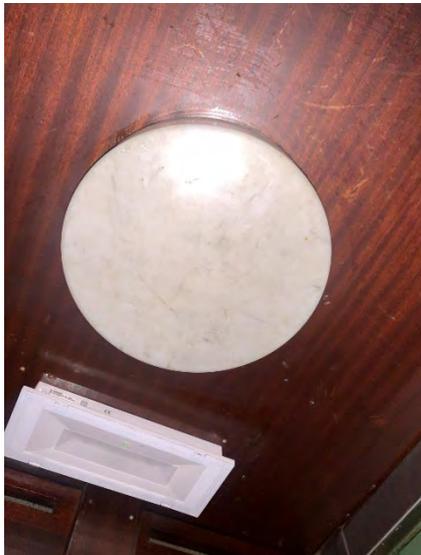
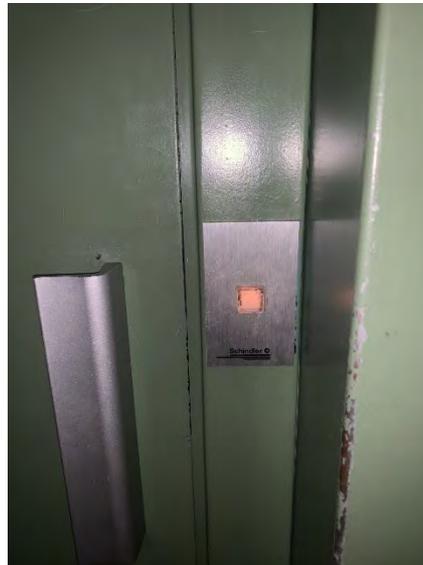
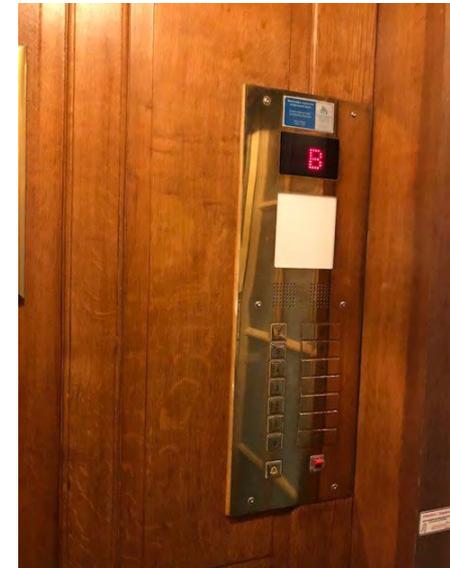
- Ajout d'un éclairage de secours dans la cabine dont le modèle est peu adapté à l'esthétique des ascenseurs anciens (mais intervention réversible...)
- Remplacement des boutons d'appel et de commande d'origine (non exigé dans le cadre de la réglementation !)

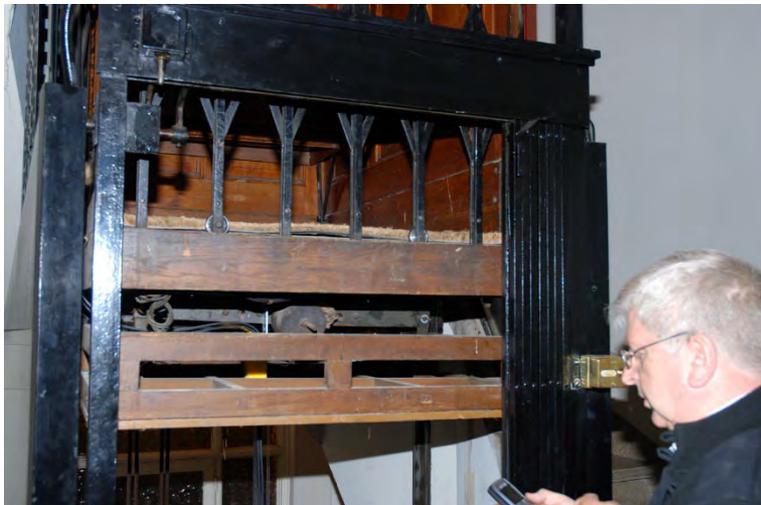
Dispositif de sécurité d'origine sous le plancher de la cabine

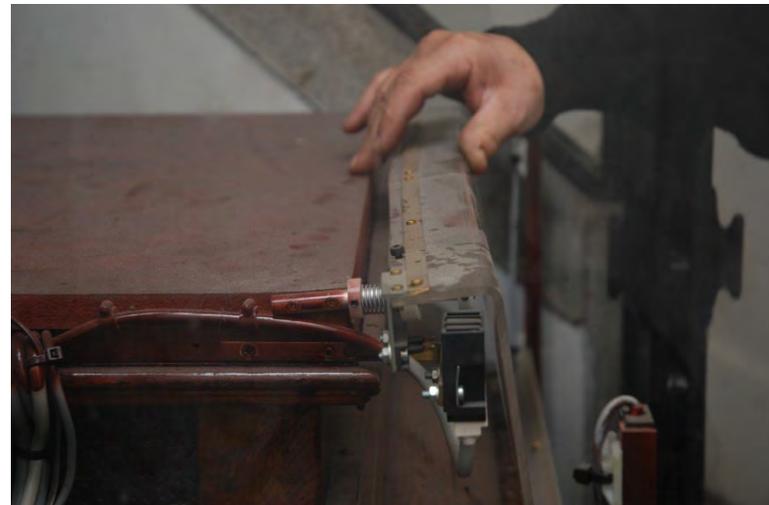
Dispositif de sécurité récent sur le toit de la cabine (Atelier Marien)

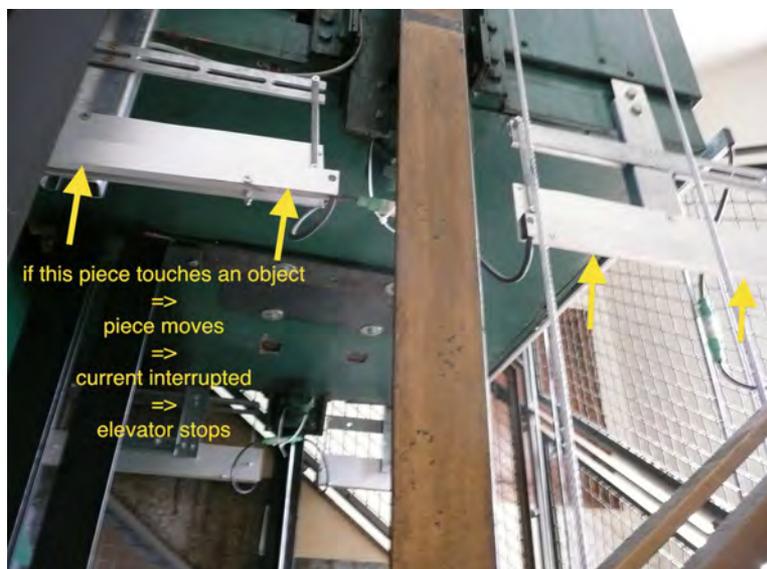
Protection du plancher de la cabine (Atelier Marien)

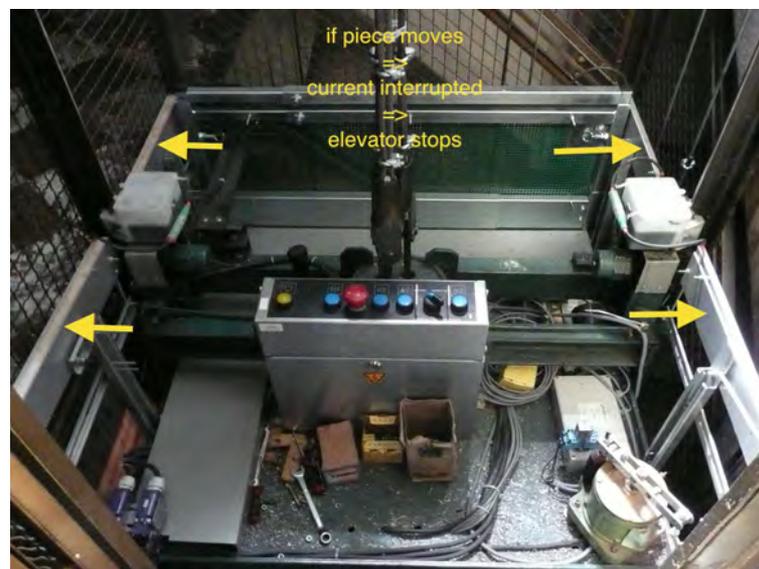
Protection du toit de la cabine (Atelier Marien)
