# Historisch houten venster

ONDERHOUD EN VERBETERING  
VAN DE PRESTATIES

homegrade  
brussels

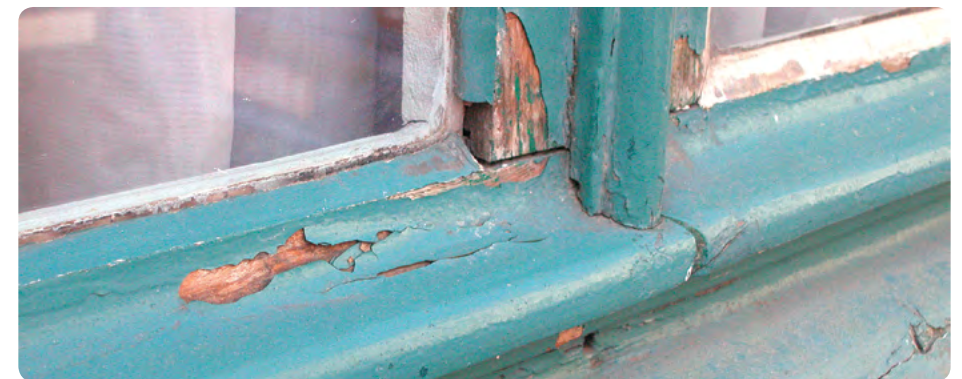
Beschadigd schilderwerk en stopverf: dringend onderhoud noodzakelijk!

Vervang onmiddellijk de stopverf die gebarsten is. Stopverf speelt een essentiële rol omdat ze niet alleen de ruiten helpt vastzetten, maar ook verhindert dat het water in het hout sijpelt.

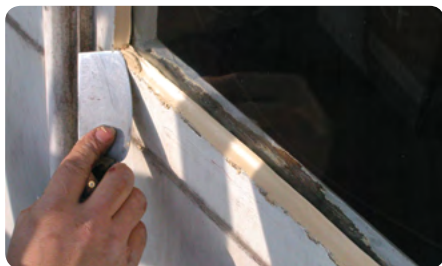
Vervanging van de beschadigde stopverf

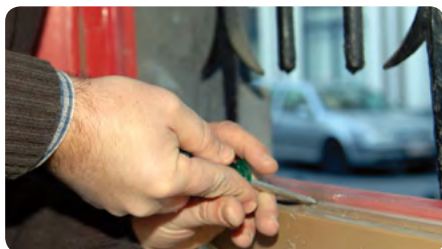
Vrijmaken van de afvoergaten aan de onderkant van het raam

Kijk na of de waterafvoergaten onderaan het raam niet verstopt zijn, en maak ze indien nodig vrij met behulp van een metalen puntbeitel.

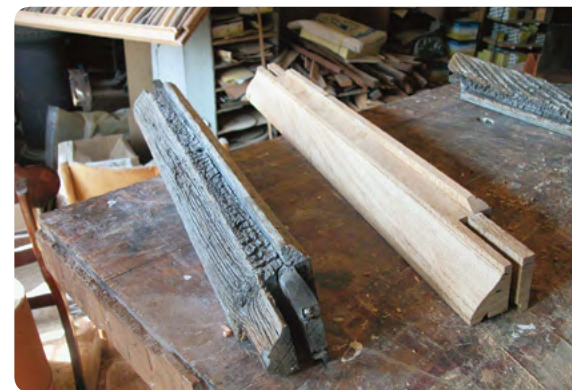
Exacte reproductie van een te vervangen onderdeel (waterlijst)

De verbindingen van historisch schrijnwerk worden vastgezet met behulp van houten pennen of schroeven. Ze worden niet gelijmd. Door dit systeem kunnen beschadigde onderdelen gedemonteerd en vervangen worden. Plaatselijke reparaties kunnen gebeuren door elementen te herstellen of eventueel met behulp van epoxyharsen.

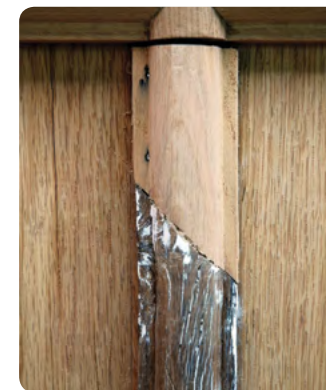
Plaatselijk herstellen

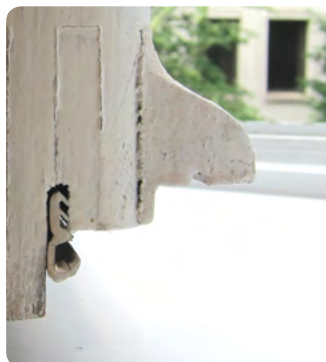
Soepele dichtingsstrip aangebracht door een schrijnwerker

Soepele afdichtingen kunnen door een schrijnwerker worden geplaatst in de profielen van het raam. Er bestaan ook afdichtingssystemen waarbij siliconenpasta ter plaatse gemodelleerd wordt om alle onregelmatigheden van het raam weg te werken. Afdichtingen die vastgekleefd worden zijn minder duurzaam, maar hebben het voordeel dat ze door een niet-professional kunnen aangebracht worden.

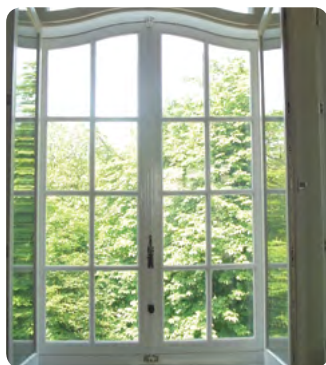
Plaatsing van een dubbel venster  
© Paul Mordan

Het ontdebelen van het venster door het plaatsen van een tweede schrijnwerk maakt eveneens de bewaring van de bestaande ramen en glaswerk mogelijk. Deze oplossing zorgt voor hoge thermische en akoestische prestaties.

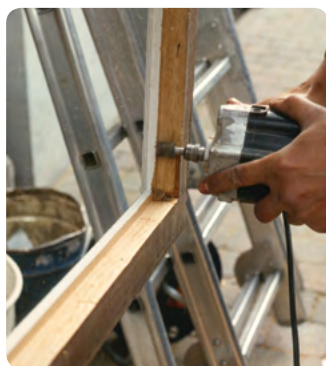
Plaatsing van dubbel glas met vergroting van de glassponning

Een eerste methode bestaat erin de sponning van het schrijnwerk te verbreden zodat er dubbel glas in past. Er bestaan ook aanpasbare profielen waardoor het dubbel glas kan ingebracht worden zonder het venster te verminken. In tegenstelling tot de eerste methode, brengt deze techniek een verkleining van de glasoppervlakte van het venster met zich mee.

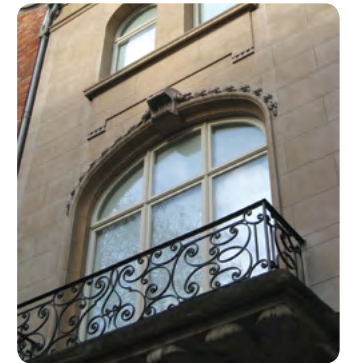
Hedendaags schrijnwerk waarbij de buitenkant het uitzicht van de oorspronkelijke ramen reproduceert.  
©Frederic Hossey-AAC

In tegenstelling tot de oude ramen waarbij elk onderdeel geïndividualiseerd is, getuigt het hedendaags schrijnwerk van een streven naar maximale standaardisatie. Het is echter mogelijk, vooral als men voor houten ramen opteert, om de breedte van de oorspronkelijke profielen te respecteren. Aan de buitenkant kunnen lijsten worden aangebracht om het specifieke reliëf van oude ramen te reconstrueren. Het resultaat mag er zijn in geval van ramen met relatief eenvoudige vormen, maar wanneer de tekening van het venster zeer geraffineerd is, zal enkel een identieke kopie deze zorgvuldig kunnen reproduceren.

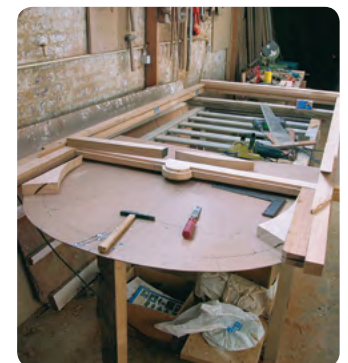
Kopie van oud venster in uitvoering in het atelier

Sommige vaklui kunnen kopies van historisch schrijnwerk vervaardigen: met traditionele verbindingen, stolpsluiting...

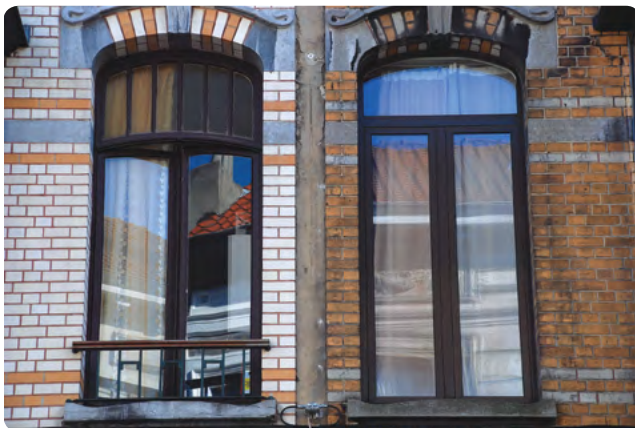
Links het oorspronkelijke venster.  
Rechts een niet-kwalitatieve vervanging van dit venster: te hoog geplaatste regel, te brede profielen, verlies van de verdelingsroeden en van het gekleurde glaswerk  
© Jacques Adnet
