# Geschilderde gevelbepleistering

Onderhouden en restaureren

# Geschilderd pleisterwerk onderhouden om de gevel te beschermen en de stad te verfraaien

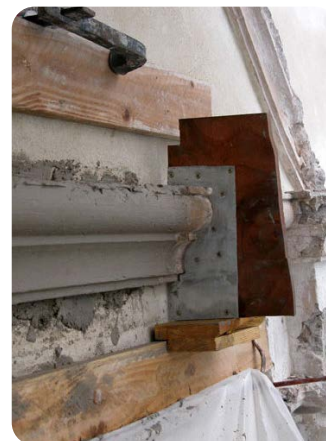
De sierlijsten van de vensteromlijsting en die welke de horizontale gevelverdelingen van de gevel accentueren, werden met behulp van mallen in de natte pleister getrokken.

Met een mal getrokken sierlijst  
© Philippe Bertone, Les ateliers du paysage

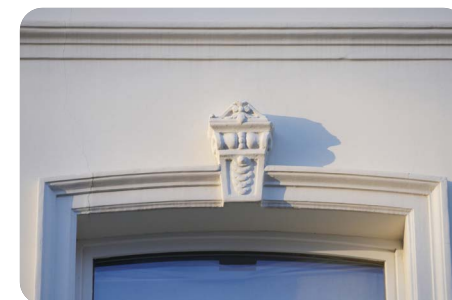
Complexere decoratieve elementen, zoals guirlandes die de raambogen sieren, konden door middel van gietwerk worden gemaakt en vervolgens op de gevel worden bevestigd.

Geprofileerde vensteromlijsting met versierd sluitsteen

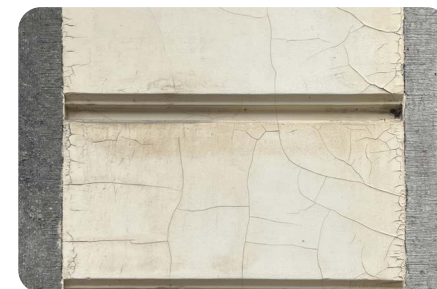
Een netwerk van microscheurtjes dat lijkt op een spinnenweb. Deze ondiepe scheurtjes blijven meestal beperkt tot de afwerklaag van de pleister.

Een afwerkingsfout van de pleister vanaf het begin (bijvoorbeeld: te snelle droging) of veroudering van het materiaal.

Na het volledig afbijten van de oude verflagen moet er een egaliseerproduct (bij voorkeur op minerale basis) worden aangebracht alvorens opnieuw te schilderen.

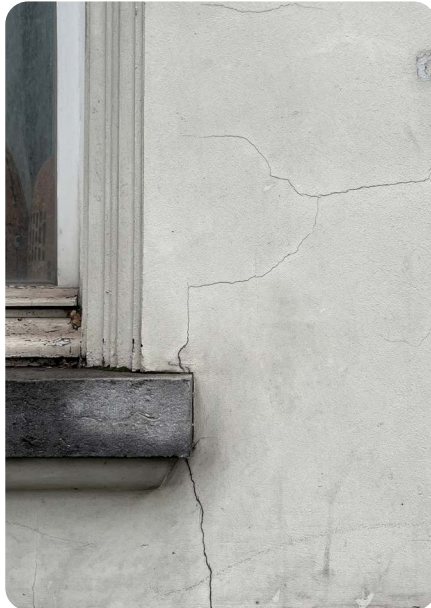
Scheuren zijn de meest voorkomende gebreken. Ze kunnen oppervlakkig of doorlopend zijn, en zo de esthetiek en de integriteit van de gevel aantasten

Scheuren ontstaan vaak door bewegingen van het gebouw (krimpen, uitzetten, herhaalde trillingen als gevolg van het wegverkeer), thermische schokken of het niet correct aanbrengen van de pleisterlaag.

Als deze scheuren niet erg groot zijn, kunnen ze eenvoudig worden gedicht met hydraulische kalkmortel. Bij grote, doorlopende scheuren die op een stabiliteitsprobleem zouden kunnen duiden, is het raadzaam een stabiliteitsingenieur te raadplegen.

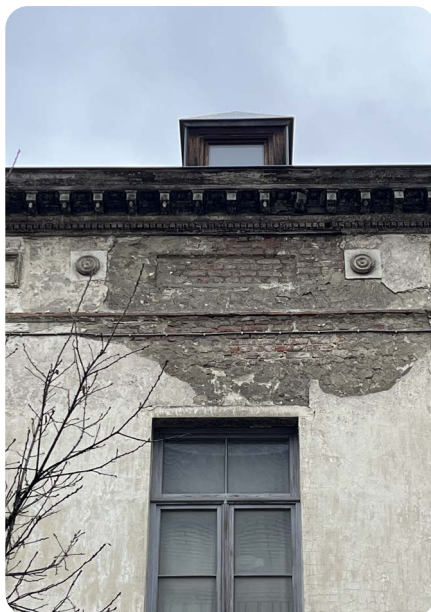
Vorming van blaasjes op het oppervlak van de pleister die kunnen leiden tot het loslaten ervan. Slechte hechting van de pleister; bij het afkloppen van het oppervlak klinkt het hol.

Waterinsijpeling is in de meeste gevallen de oorzaak van het loslaten of de beschadiging van de pleister.

Neem de oorzaak van het vocht weg. Verwijder het aangetaste pleisterwerk tot op de baksteen en breng een drielagige kalkmortel aan met een gladde afwerking.

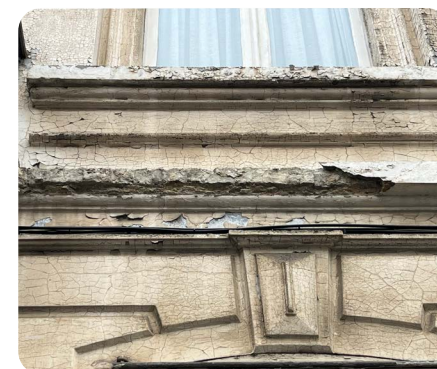
De elementen in reliëf, zoals de horizontale banden en de raamomlijstingen, zijn sterk blootgesteld aan weersinvloeden en lopen daardoor vaak aanzienlijke schade op.

Waterinfiltratie en het afbladderen van de verflagen als gevolg van een gebrek aan onderhoud.

Gedeeltelijke herstelling door middel van een minerale mortel als de schade lokaal is. Een horizontale sierlijst kan aan de bovenkant worden beschermd door een zinken of loden plaat.

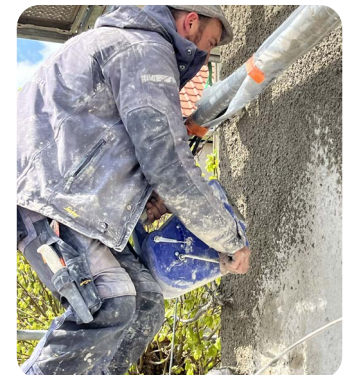
Spatpleister is een pleister waarvan de zeer korrelige afwerkingslaag verkregen wordt door de toevoeging van grof zand aan de mortel. De spatmolen is een bak waarmee mortel kan worden aangebracht met behulp van kleine metalen lamellen die door een slinger worden aangedreven. Omdat het moeilijk is om plaatselijke herstellingen esthetisch te integreren, wordt vaak een nieuwe afwerklaag met de spatmolen aangebracht op het hele bepleisterde oppervlak.

Aanbrengen van pleister met de spatmolen

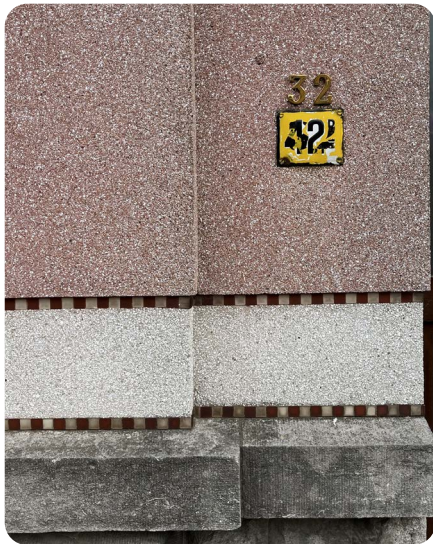
Als variant op deze techniek is cimorné een cementpleister waarop, terwijl deze nog nat is, gebroken marbriet (gekleurd glas dat marmer imiteert) wordt gespoten.

Cimornépleister

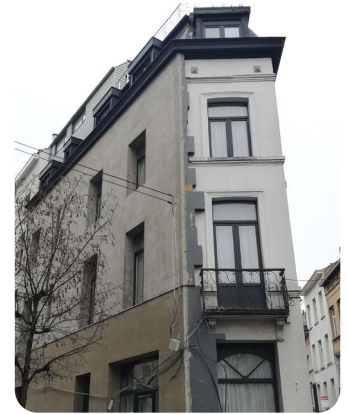
De techniek bestaat erin om isolatieplaten op de gevel te bevestigen en daarop een dunne afwerklaag op harsbasis waarvan de crepi-structuur afwijkt van de gladde afwerking die kenmerkend is voor neoclassicistische pleisterlagen. Deze oplossing is uit thermisch oogpunt efficiënt, maar vereist om technische en esthetische redenen dat de kroonlijst, de raamkozijnen en de vensterbanken naar buiten worden verplaatst. Het lijstwerkpatroon van de gevel moet worden gereconstrueerd, evenals de stenen onderbouw. Wanneer er balkons aanwezig zijn, moeten aansluitingsproblemen worden opgelost. De ingreep zorgt ook voor een extra dikte ten opzichte van de aangrenzende gevels. Het uitvoeren van de werken met respect voor de esthetiek van de gevel brengt dan ook zeer hoge kosten met zich mee en zal desondanks leiden tot een duidelijk verlies van authenticiteit. Bij gevels die in het verleden zijn beschadigd (zie p. 6), kan een project voor isolatie van buitenaf daarentegen een kans bieden om de oorspronkelijke uitstraling van de gevel te herstellen.

Isolatie van buitenaf zonder oog voor de esthetiek van de gevel
